### ZONA 3

#### Stato attuale:

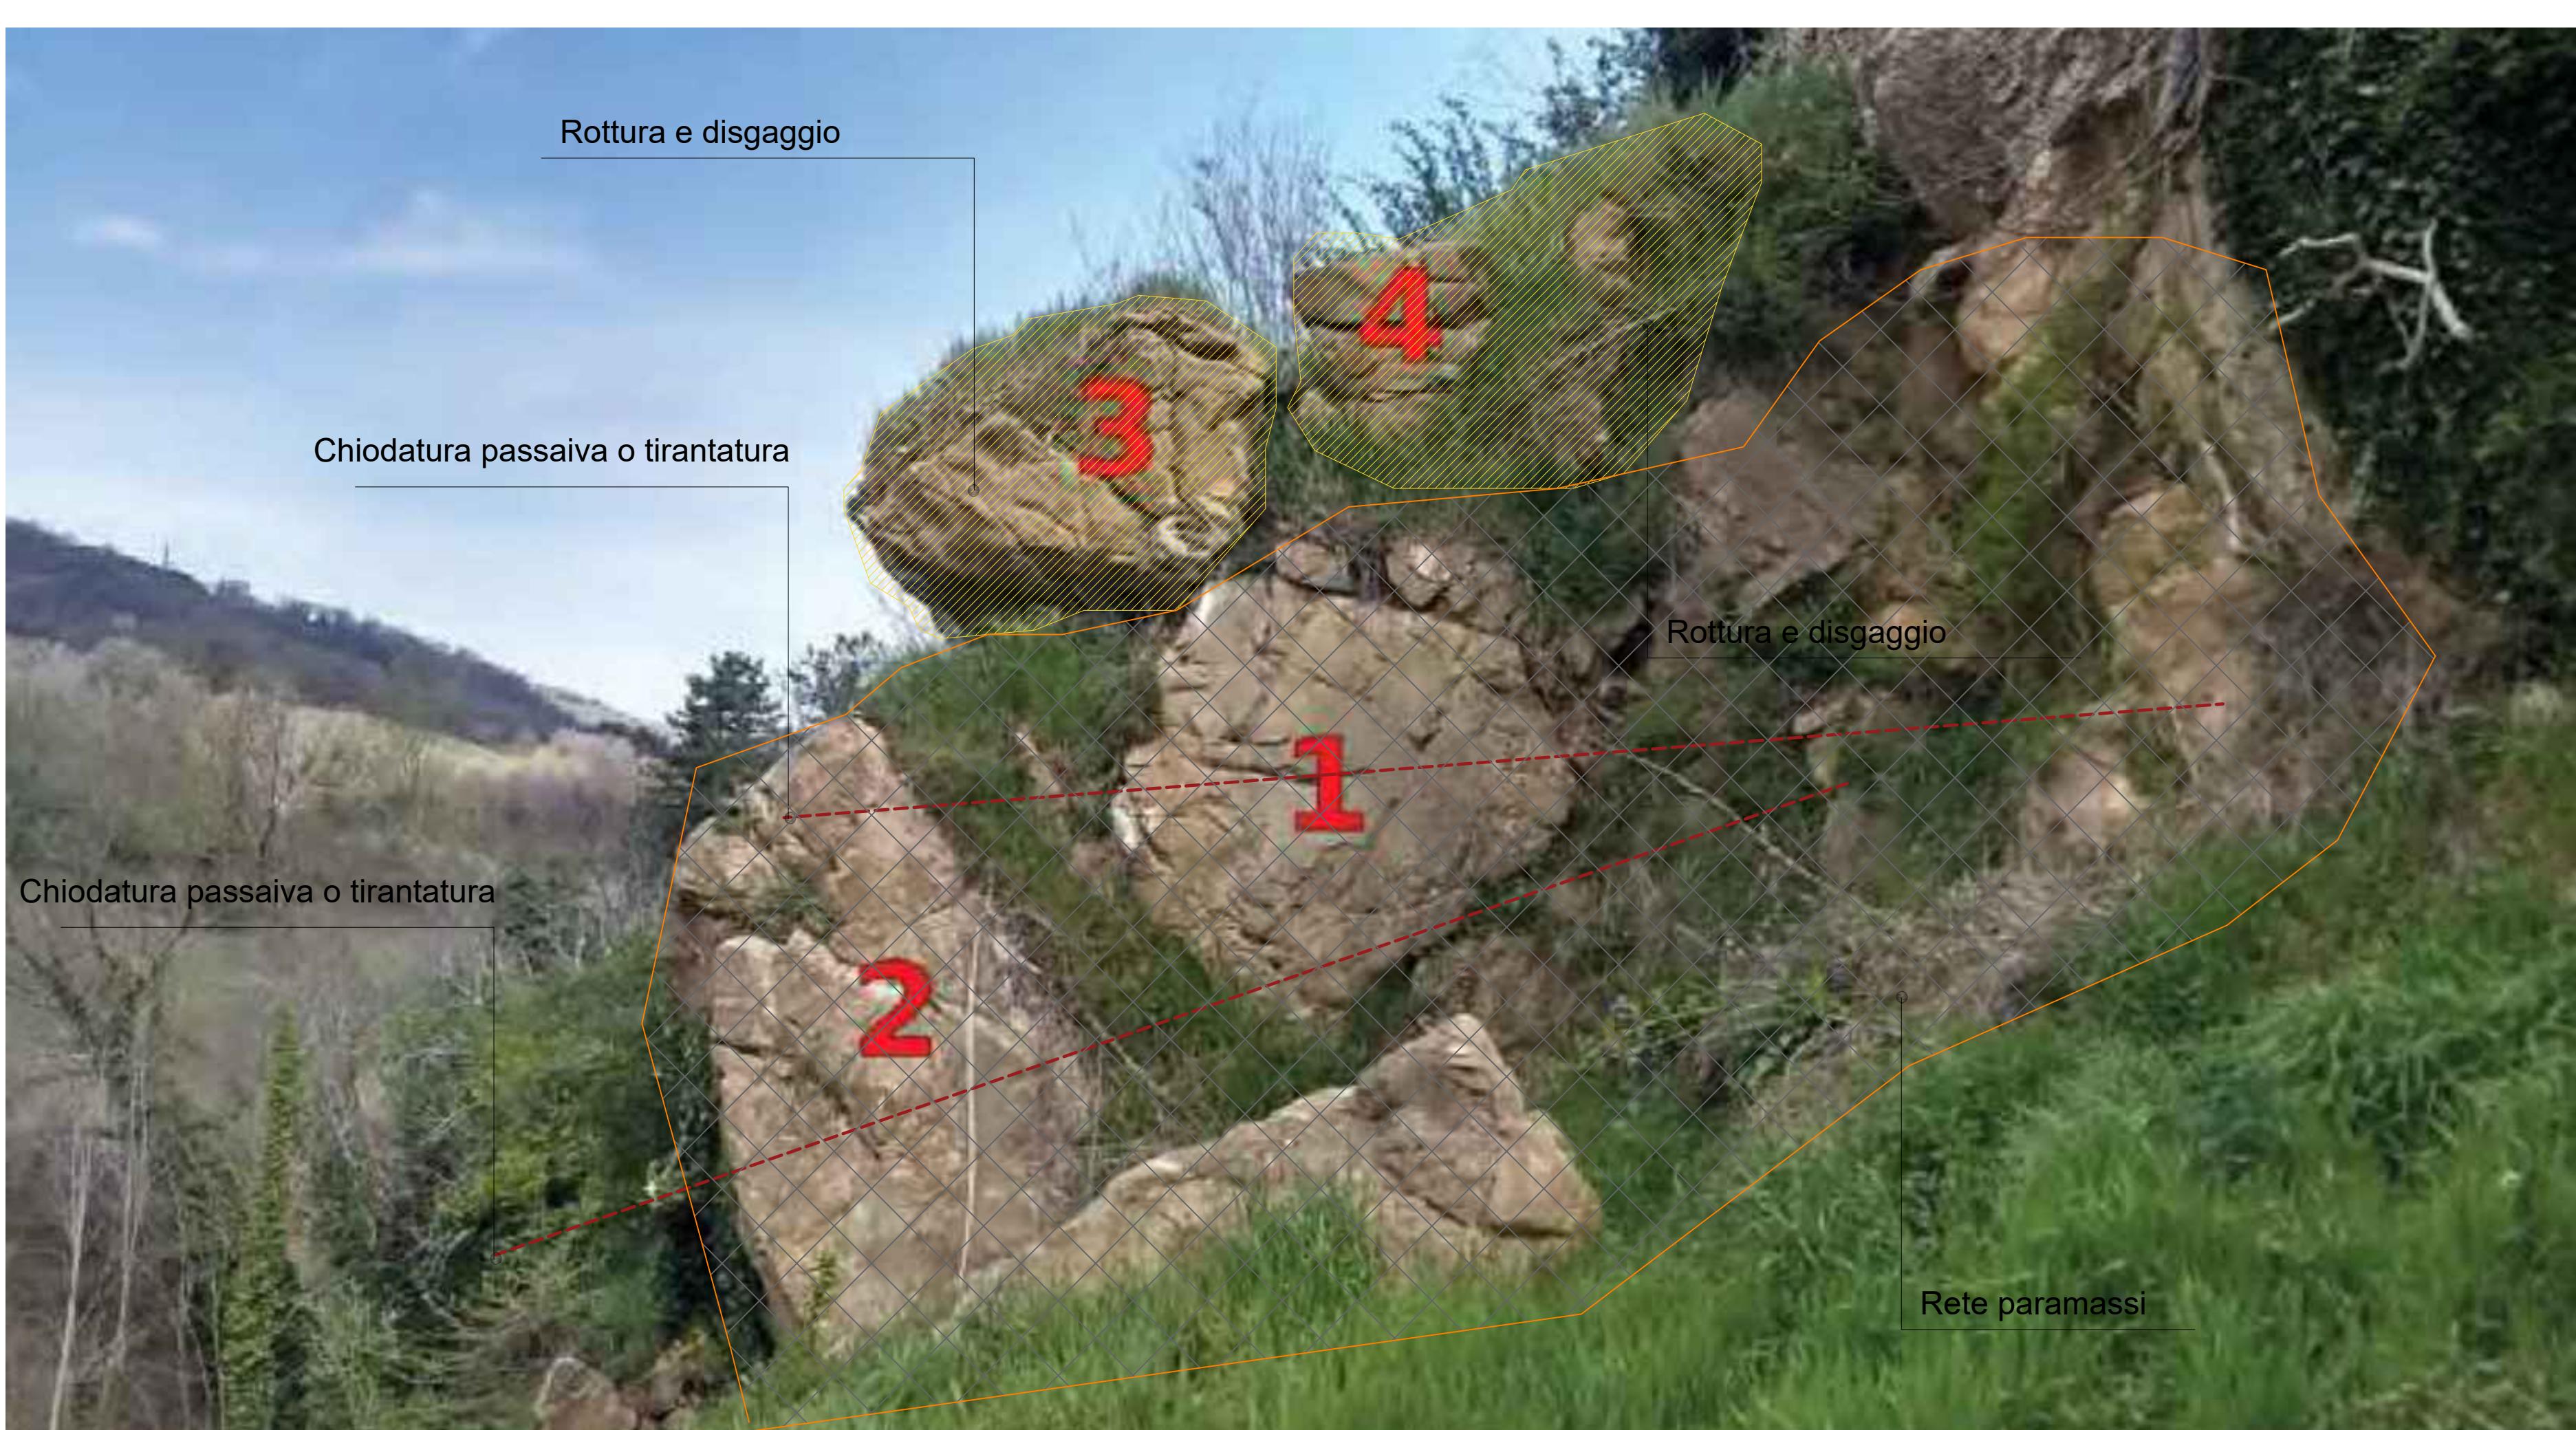
La classificazione dell'ammasso roccioso eseguita con i metodi di Romana e Beniawsky indica un ammasso roccioso di qualità scadente che nel suo complesso non è fittamente fratturato e le condizioni generali delle fratture sono sfavorevoli. Sono presenti delle fratture singole, ed hanno condizioni di alterazione, forma, apertura e riempimento molto sfavorevoli; inoltre, i blocchi più grandi sono interdipendenti l'uno dall'altro e la instabilità di uno solopotrebbe provocare il collasso di tutta la bancata. Tutti questi blocchi risultano posizionati ad oggi come nel 2021 in equilibrio precario legato principalmente alla tenuta del blocco 2 che fa da sostegno per tutta la parte di affioramento posta a valle della frattura. Il blocco 2 è in posizione strapiombante e rischia sia di scivolare lungo il versante che di ribaltare, il movimento del blocco 2 potrebbe innescare anche il movimento dei blocchi 1 e 3 che si appoggiano a questo. Il blocco 3 è ancorato solo da un lato al resto dell'ammasso roccioso ed è presente una frattura con direzione circa E O che lo separa dal blocco contiguo. Il blocco 4 è di piccole dimensioni ed ha tuttavia un equilibrio precario legato alla stabilità degli altri blocchi.

Fotografia affioramento Direzione Ovest Est con indicazione dei blocchi

1. Rottura e disgaggio del blocco 4;
2. Rottura e disgaggio del blocco 3 con mezzi meno invasivi possibile per evitare vibrazioni e sollecitazioni che potrebbero destabilizzare gli altri blocchi;

3. Realizzazione di chiodatura con direzione Nord Sud con lo scopo di collegare i blocchi che si vedono in primo piano nella vista laterale ai blocchi ubicati in direzione Nord che hanno, al piede, una "gscarpa" che ne aumenta molto la stabilità sia allo scivolamento che al ribaltamento, questo tipo di collegamento permetterebbe di scaricare parte delle forze destabilizzanti ad un'altra parte dell'ammasso roccioso che attualmente risulta isolata a causa della presenza della frattura;

4. Realizzazione di chiodatura passiva o tirantatura con direzione circa Ovest Est con elementi che vadano perforare il blocco 1 e il blocco 2 e si ancorino bene nell'ammasso roccioso sotto il centro storico di Arcidosso, questo tipo di intervento va valutato anche in base alle condizioni di sicurezza in quanto la posizione di lavoro è ubicata proprio sotto ai blocchi a rischio ribaltamento;

5. A coadiuvare la chiodatura o tirantatura può essere posizionata una rete paramassi che avvolga tutto il blocco impedendo che anche frammenti più piccoli possano franare verso il basso.

6. Messa in opera di un sistema di monitoraggio, attraverso il montaggio di estensimetri superficiali o di estensimetri montati all'interno del tirante o della chiodatura.
