ESTENSIONE RETE DI  
TELERISCALDAMENTO GEOTERMICO A  
SERVIZIO DEL COMUNE DI ARCIDOSO

PROGETTO FATTIBILITA' TECNICO ECONOMICA

TAVOLA: PFTE.GE.03	OGGETTO: RELAZIONE DI VERIFICA PREVENTIVA DELL'INTERESSE ARCHEOLOGICO	DATA: SETTEMBRE 2025
		SCALA:

**CUP H46I24000200002". Relazione Archeologica per la valutazione preventiva dell'interesse archeologico (ai sensi dell'art. 25 del D.Lgs. 50/2016 e del D.P.C.M. 14 febbraio 2022)**

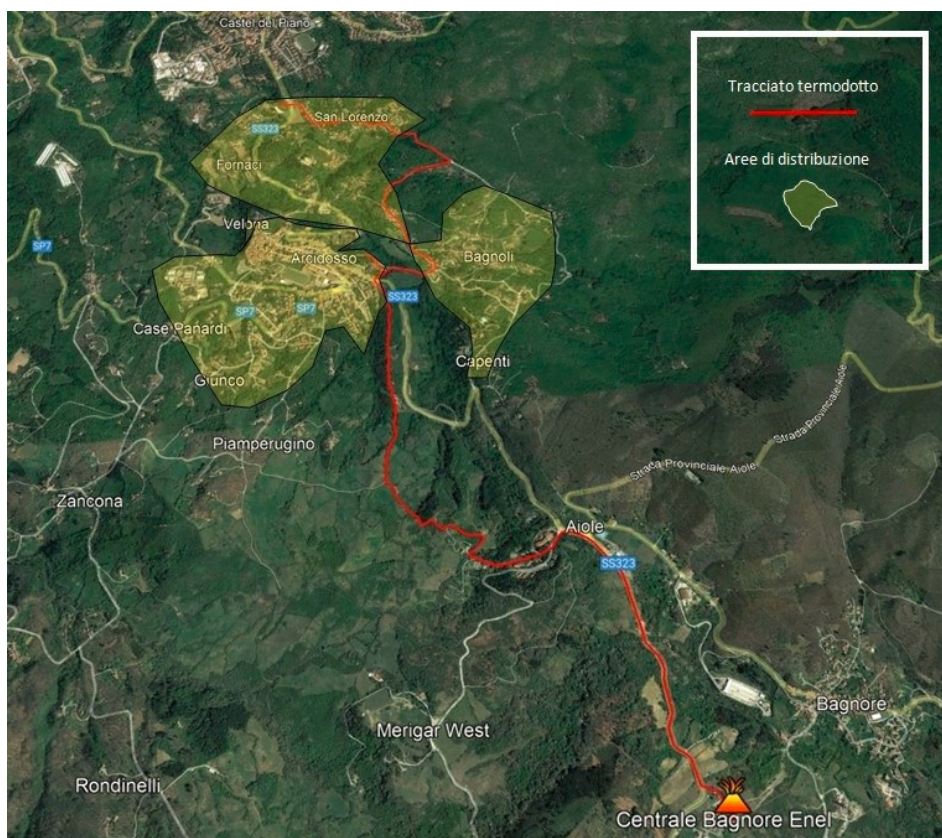
La rete di teleriscaldamento attualmente in fase di realizzazione (PNRR M2C3I.3) consiste in un condotto principale esteso dalla centrale geotermica di Bagnore 3, nel comune di Santa Fiora, al comune di Castel del Piano, e collegato, attraverso delle sottostazioni di rilancio, alle reti di distribuzione degli abitati di Arcidosso, Bagnoli e San Lorenzo.

Figura 2: Termodotto e reti di distribuzione in costruzione (estratto da Estensione della rete di teleriscaldamento di Arcidosso. Documento di indirizzo alla progettazione, Immagine 1)

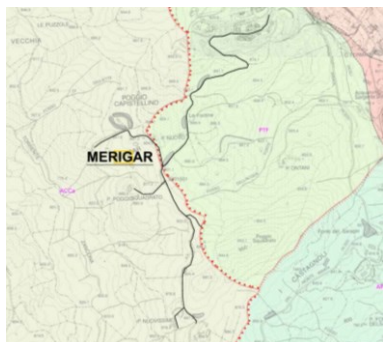
Figura 6 - Carta geologica dell'area di Merigar.

L'area di Merigar, situata nel comune di Arcidosso (GR), si configura come un complesso residenziale a tessuto sparso, inserito in un contesto ambientale in cui si ha la compresenza di zone boschive e terreni a copertura erbosa, con limitati spazi antropizzati. Dal punto di vista geologico l'area ricade nell'ambito del complesso vulcanico del Monte Amiata. Il substrato, nella porzione sud e sud-ovest del tracciato, è caratterizzato dalla presenza di banchi di argille e calcari, nella porzione nord e nord-est, invece, si hanno occasionali affioramenti di arenaria.

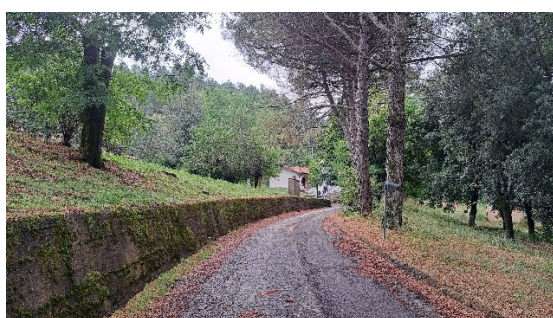
Figura 9 - Merigar: inizio del tracciato e complesso residenziale.

Il tratto oggetto di ricognizione si sviluppa in direzione nord-sud su terrapieno, sulla linea di quota degli 800-900m s.l.m., con alcune diramazioni verso est e ovest. La strada su cui insiste la parte iniziale del percorso ha una copertura in asfalto sottile (>5cm) e prosegue a ovest di un complesso residenziale, con presenza di opere di contenimento del terreno.

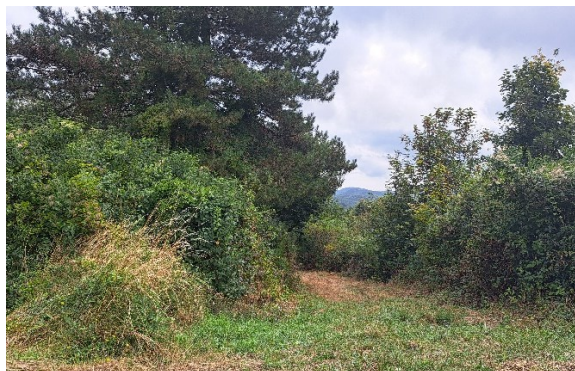
*Figura 11 - Vegetazione arbustiva incontrollata.*

Proseguendo in direzione sud-ovest la vegetazione cambia, la copertura arborea diminuisce a favore di una più arbustiva, che cresce incontrollata su entrambi i lati della strada. Il versante sud è caratterizzato da un forte dislivello e la presenza di arbusti non consente l'osservazione del terreno se non a bordo strada.

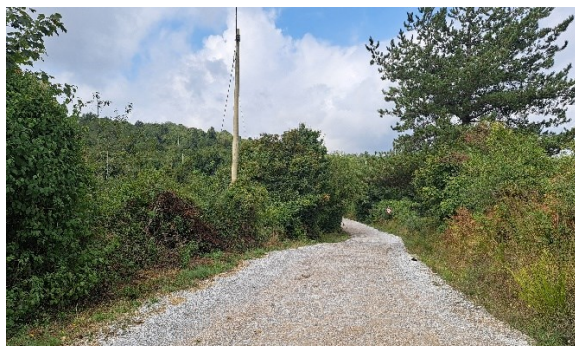
*Figura 13 - Inizio strada bianca con vegetazione a bordo strada.*

Percorsi circa 900m l'asfalto si interrompe e inizia una strada bianca che prosegue per tutto il resto del tracciato, affiancata su entrambi i lati da vegetazione arbustiva e arborea che delimita aree di pascolo, praterie e terreni seminativi.

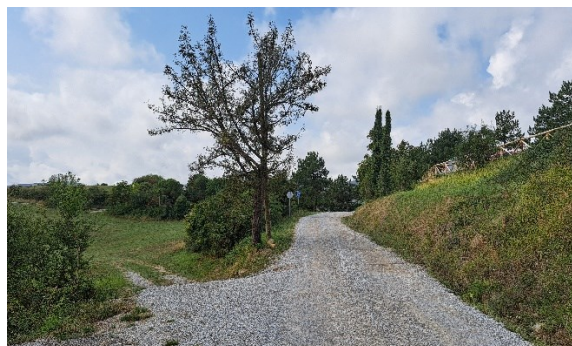
*Figura 14 - Area di pascolo naturale sul versante sud-est del tracciato.*

Considerato il cambio di vegetazione la visibilità in questa area è maggiore ma non sono stati individuati elementi significativi. È presente un muro a secco sul versante est della strada, in corrispondenza di un'area seminativa<sup>10</sup>. Dall'osservazione del manto stradale sono stati identificati alcuni affioramenti di arenaria, visibili in Figura 17<sup>11</sup>.

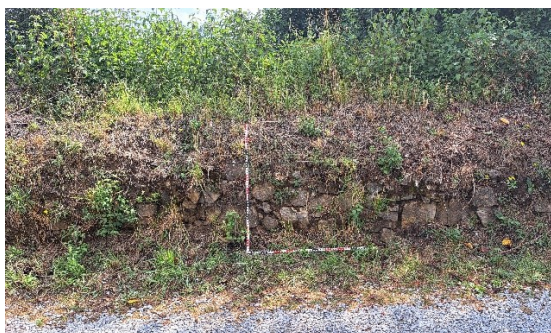
Figura 16 - Muro a secco sul versante est della strada.

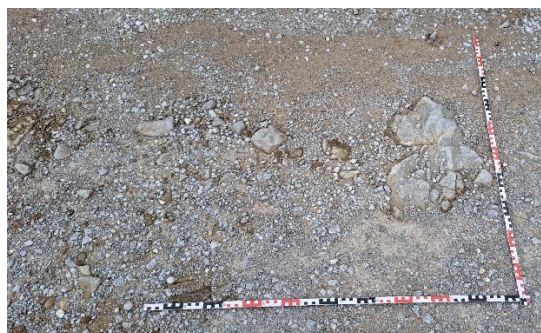
<sup>11</sup> Vista la poca consistenza e frequenza di tali elementi non si esclude la possibilità che sia pietrame del manto stradale.

Figura 17 - Affioramenti di arenaria sul piano stradale.

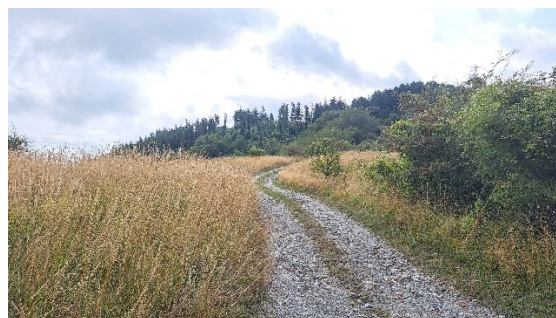
Figura 19 - Diramazione verso sud-est, terreno da semina.

<sup>12</sup> Si sviluppa verso sud per circa 80m, attraversando una zona di semina, visibile in Figura 19.

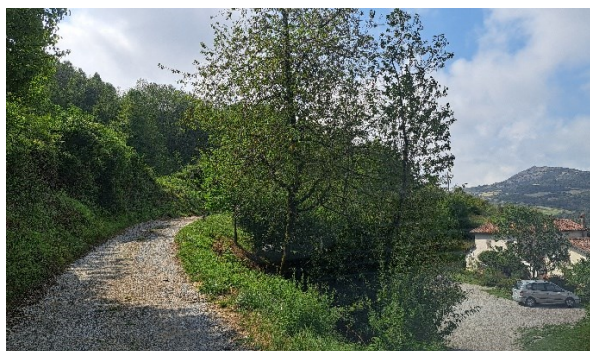
*Figura 21 - Area boschiva e edificato sparso.*

In direzione sud, nei pressi della "Casa dei Ciliegi", superate le aree di semina, il tracciato insiste su un'area boschiva e arbustiva in evoluzione, prevalentemente sul versante est, ad ovest invece si aprono terreni pianeggianti a semina e pascolo. La zona è caratterizzata dalla presenza di alcuni edifici sparsi e termina nei pressi di un'area industriale.

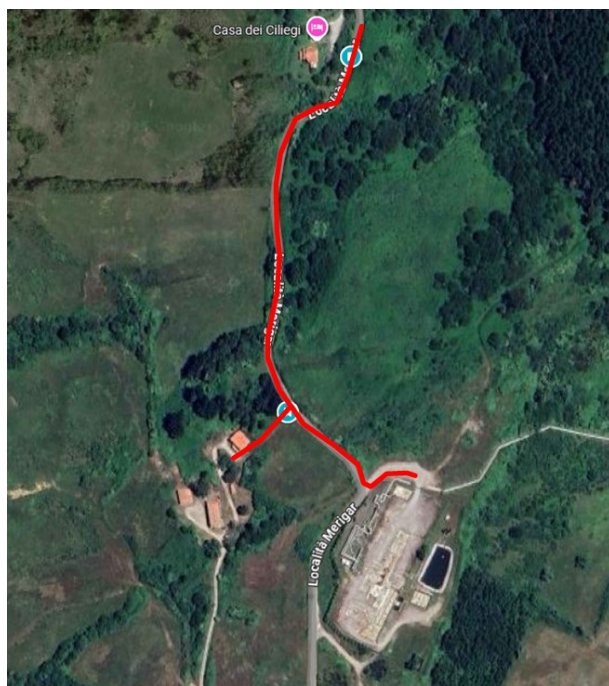
Figura 23 - Ultimo tratto del tracciato principale di Merigar.

Per quanto riguarda le diramazioni del tracciato principale che corre in direzione nord-sud per un totale di circa 2500m, se ne hanno una di direzione est<sup>12</sup> e due verso ovest. Queste ultime si sviluppano verso zone di pertinenza abitativa con edificato sparso, la prima, localizzata più a sud, si affaccia sul tempio buddista di Merigar West: l'area è caratterizzata da un terreno tendenzialmente pianeggiante che si sviluppa per circa 150m con vegetazione arborea a bordo strada.

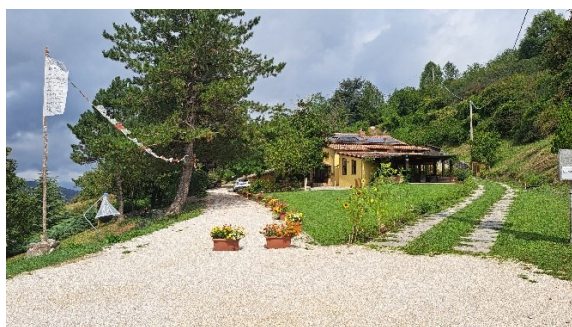
Figura 26 - Inizio della seconda diramazione verso ovest.

La seconda diramazione in direzione ovest è relativa al complesso edificato di Merigar (Figura 31), prosegue per circa 900m con una copertura ad asfalto sottile, si sviluppa con una leggera pendenza sud-nord ed è fiancheggiata da vegetazione arborea ed erbosa.

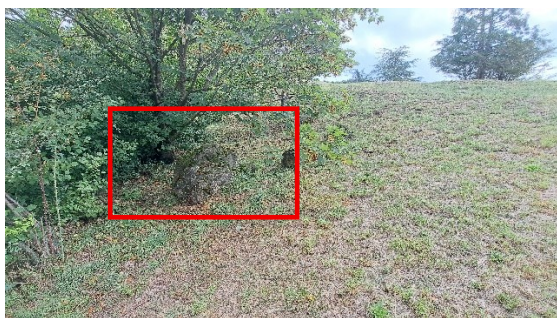
In questa seconda diramazione sono presenti a bordo strada occasionali massi erratici di trachite di grandi dimensioni, localizzati in un solo punto; nell'area circostante, anche dall'osservazione del suolo, non sono emerse ulteriori evidenze o elementi significativi.

Figura 28 - Massi erratici a bordo strada.

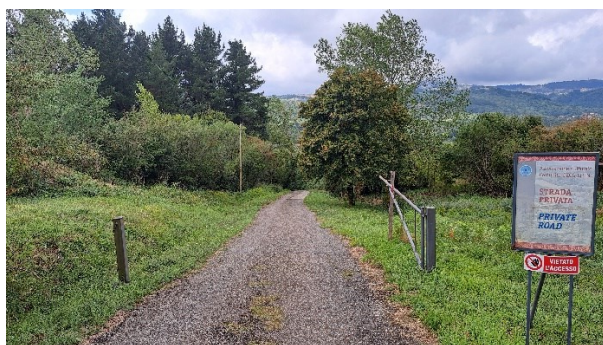
Figura 30 - Ultimo tratto della seconda diramazione.

L'ultimo tratto del tracciato si sviluppa in direzione nord-sud su una strada privata con copertura in asfalto sottile, fiancheggiata da vegetazione erbosa e boschiva che ostacola in parte la visibilità. Dalla ricognizione non sono emerse evidenze archeologiche neanche in questo ultimo settore.

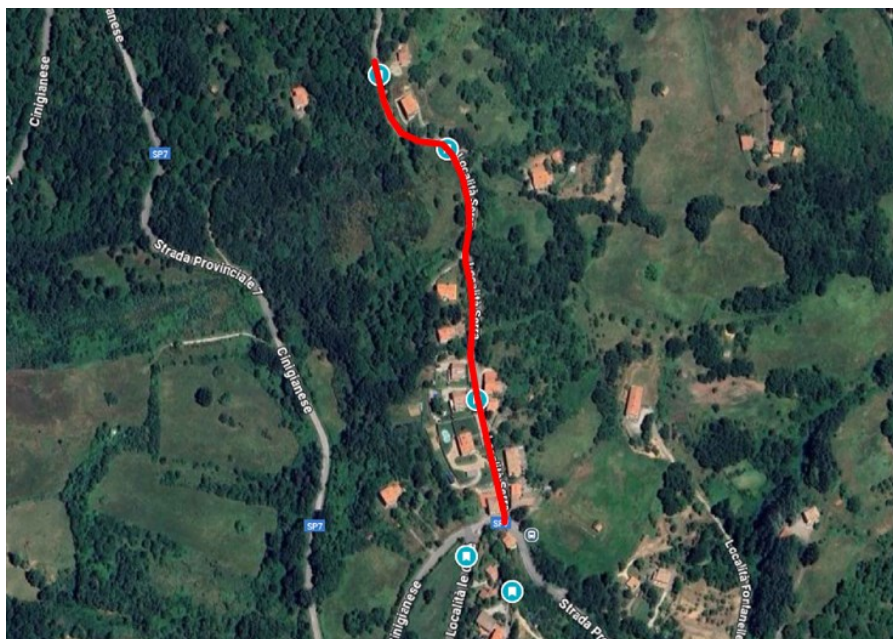
Figura 36 - Particolare del tratto in oggetto.

La caratterizzazione geologica è in massima parte legata alla presenza di litotipi sedimentari clastici o detritici nel substrato, quali argilliti e arenarie. Durante la ricognizione ne sono stati documentati affioramenti abbastanza frequenti.

La morfologia del terreno è tendenzialmente collinare, con pendii abbastanza ripidi alternati a piccole valli e zone pianeggianti. Sono presenti a fenomeni di instabilità di versante di entità limitata e localizzate soprattutto nella zona di Pian Perugino, determinate dalla coltre detritica che caratterizza i depositi.

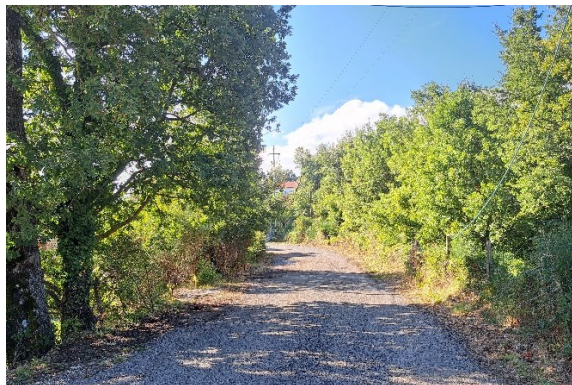
*Figura 37 - Panoramica dell'inizio del tracciato, porzione nord di Serra.*

La porzione nord del tracciato che attraversa la località Serra insiste su un pianoro con strada coperta da asfalto sottile e vegetazione sia arbustiva che arborea presente su entrambi i lati. Sono

visibili a bordo strada degli affioramenti rocciosi. La visibilità del terreno è sufficiente nelle aree caratterizzate da copertura arbustiva, e piuttosto limitata, invece, nei tratti occupati da vegetazione arborea o da edificato.

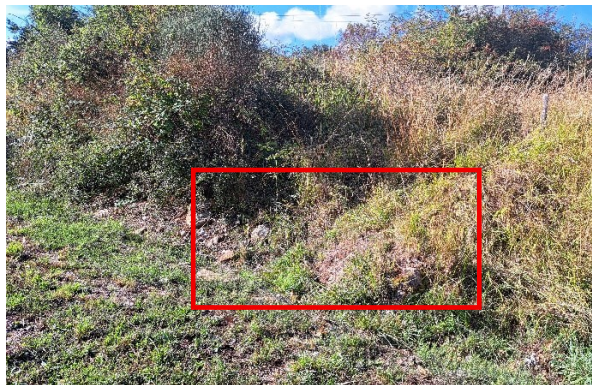
*Figura 38 - Affioramenti rocciosi a bordo strada.*

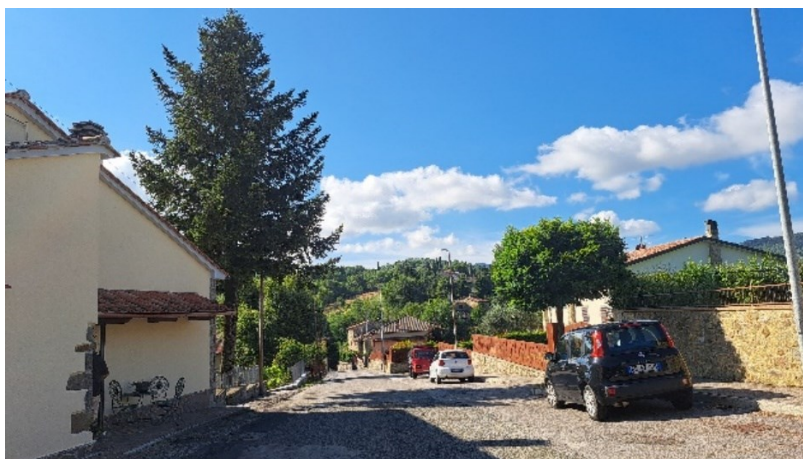
*Figura 39 – Zona residenziale a 400m dall'inizio del tracciato, località Serra.*

Proseguendo in direzione sud per circa 400m, si attraversa la zona residenziale di Serra, in cui la strada è asfaltata e affiancata da edifici.

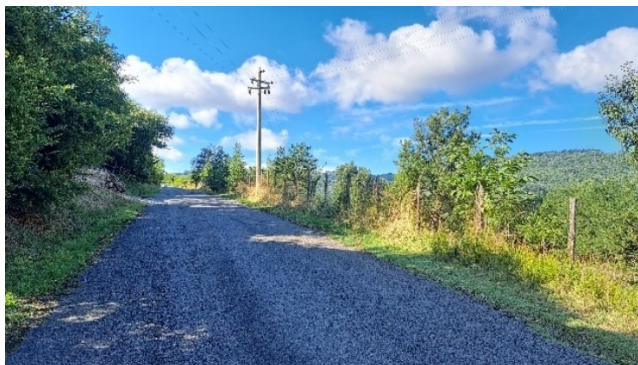
*Figura 41 - Località le Case, panoramica.*

Il tracciato continua verso sud su un'altra area della zona residenziale di località Serra a cui però si accede unicamente da una diramazione di località le Case, come visibile in Figura 40. Il terreno è tendenzialmente pianeggiante, caratterizzato da aree con vegetazione arbustiva in evoluzione, frutteti e aree seminate, la visibilità molto buona e dall'osservazione del terreno non sono emersi elementi significativi.

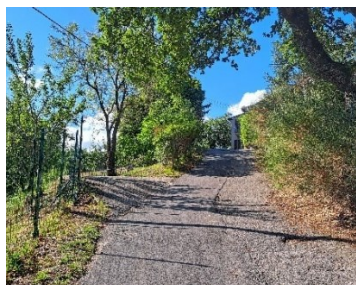
*Figura 42 – Inizio strada nella prosecuzione di località Serra.*

La strada in località Serra attraversa un pianoro, dapprima con copertura in asfalto sottile, poi sterrata e infine battuta (Figura 42Figura 43Figura 44). La zona residenziale a tessuto discontinuo è circondata da aree a semina e frutteti, la visibilità del terreno è buona e non si hanno evidenze rilevanti. Proseguendo verso sud ci si immette in un'area agroforestale e il sentiero risulta impraticabile a causa della vegetazione incontrollata, come visibile in Figura 44.

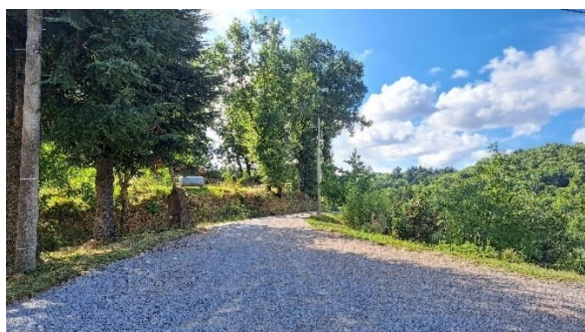
Figura 47 - Panoramica da "La casa di Elia"

Continuando per ulteriori 350m in direzione sud si arriva all'ultima diramazione verso est della località le Case. In questo tratto la caratterizzazione vegetativa alterna boschi di latifoglie a aree seminate, attraversate da una strada sterrata che conduce a "La casa di Elia". La visibilità è sufficiente e sono stati individuati lungo i bordi della strada alcuni affioramenti di arenaria al di sotto del manto erboso.

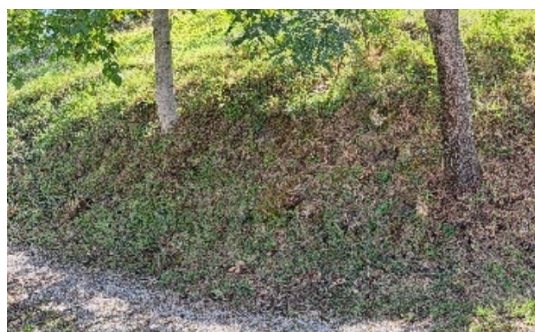
Figura 48 - Affioramenti di arenaria a bordo strada.

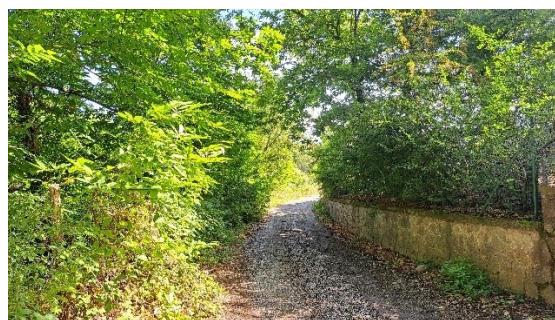
*Figura 51 - Inizio del tratto in località la Crocina, con strada sterrata.*

Il tratto di tracciato in località Mossa dei Cavalli si sviluppa per 350m e attraversa un'area a pertinenza abitativa con edificato sparso, inserita all'interno di boschi di latifoglie e aree da pascolo, nonostante la visibilità del terreno fosse sufficiente, non sono stati rinvenuti elementi archeologicamente significativi. Continuando poi verso est, in località la Crocina, la caratterizzazione dell'ambiente varia a favore di ampie aree di pascolo e seminate attraversate da una strada sterrata (Figura 52Figura 53), l'osservazione del terreno anche in questo tratto ha avuto esito negativo, non ci sono elementi rilevanti.

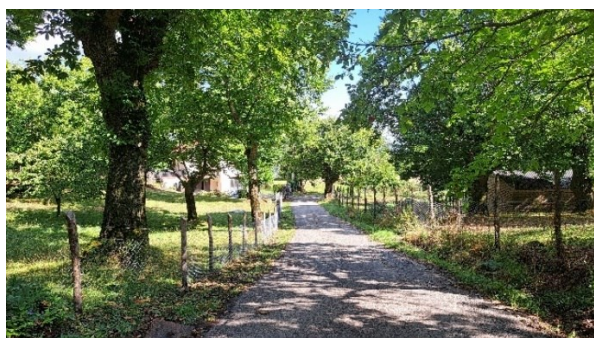
Figura 55 - Via di Torricella fiancheggiata da castagneti.

Il segmento finale di questo tratto (700m) arriva in via Pian Perugino, passando attraverso località Torricella, un'area residenziale a tessuto discontinuo e con edificato sparso. Sull'area corre una strada coperta da asfalto sottile, fiancheggiata da aree di semina e boschi di castagni; la copertura erbosa e i confini delle proprietà private non consentono un'osservazione del suolo molto dettagliata. Il percorso è stato documentato procedendo da sud a nord.

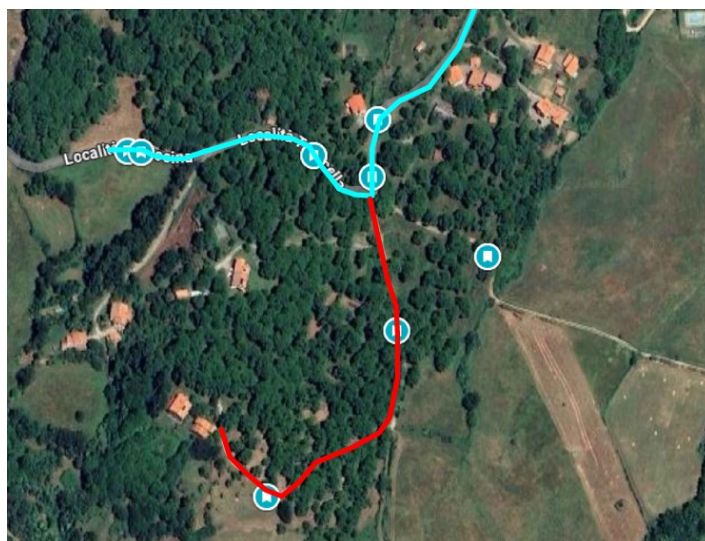
Figura 57 - In rosso è evidenziata la prosecuzione del tracciato verso sud, in azzurro il tratto precedentemente descritto.

In corrispondenza dell'incrocio di località Torricella, il tracciato prosegue anche in direzione sud per circa 350m, passando attraverso un pianoro con strada sterrata fiancheggiata da castagneti a ovest e aree di semina a est, in questo tratto sono molto frequenti affioramenti di arenaria sul fondo stradale e massi erratici nelle vicinanze.

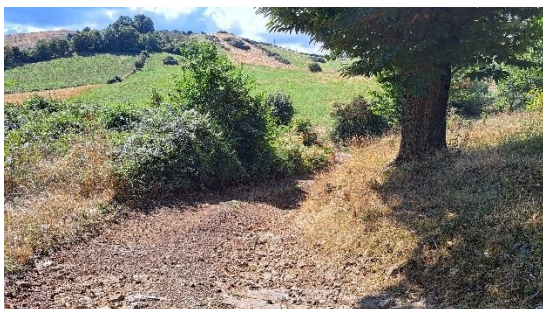
*Figura 61 - Primo tratto in località Pian Perugino, zona agroforestale.*

L'area su cui insiste questo tratto è geomorfologicamente caratterizzata da un substrato detritico che comporta una maggiore instabilità dei versanti. Il primo tratto corre all'interno di un'area

agroforestale in cui sono frequenti gli affioramenti di arenaria sul manto stradale e nelle aree circostanti. Prosegue poi in una zona seminativa in cui il deposito superficiale è caratterizzato dalla forte presenza di materiale sciolto, come visibile in Figura 64.

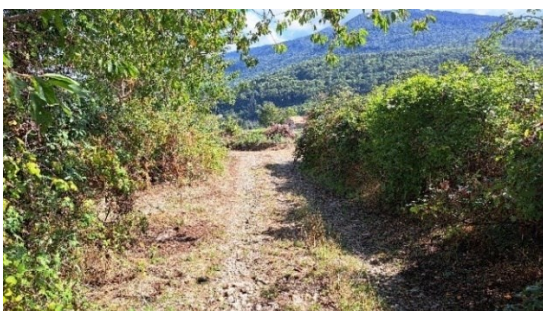
*Figura 65 - Termine dell'ampliamento del tracciato comunale.*

La visibilità dell'area è ottima sul sentiero e buona nelle aree circostanti, caratterizzate da vegetazione sia erbosa che arbustiva. Non sono state rinvenute evidenze archeologicamente significative.

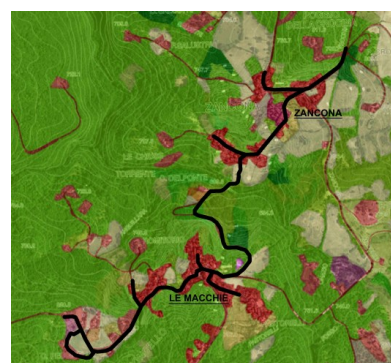
Figura 69 - Uso e copertura del suolo.

Sono localizzate su linee di quota tra 700 e 800m s.l.m. Dal punto di vista geologico entrambe le aree sono generalmente caratterizzate da un substrato di arenarie e siltiti quarzoso-feldspatiche e carbonatiche. Morfologicamente il territorio si presenta come un ambiente collinare e montano: si hanno vallate moderate (Zancona occupa una valle scavata dall'omonimo corso d'acqua che l'attraversa), crinali e versanti che risentono di fenomeni gravitazionali e di instabilità legati anche alla composizione dei depositi superficiali.

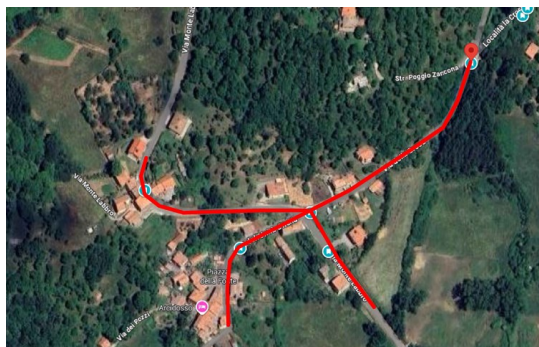
Figura 70 - Tratto iniziale del tracciato presso Zancona.

Il tratto iniziale del tracciato procede con pendenza nord-sud per 300m per poi continuare in una piccola valle occupata da una zona residenziale a tessuto discontinuo, la strada che la attraversa è asfaltata e la visibilità è ostacolata dalla presenza delle abitazioni. Situazione analoga si trova anche in corrispondenza di via Monte Labbro, una strada su cui insistono due diramazioni del tracciato (una con direzione nord e una verso sud). Il centro abitato è inserito in una valle caratterizzata da boschi di latifoglie e aree seminate.

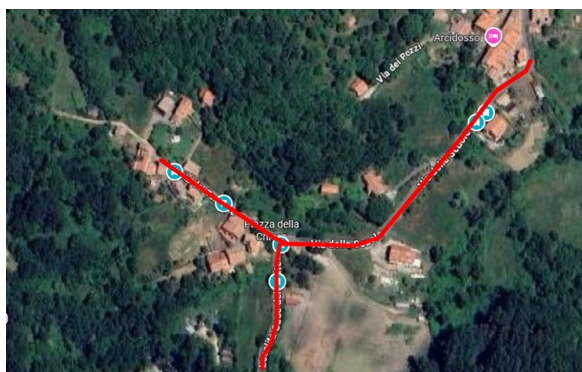
Figura 75 - Prosecuzione del tracciato in direzione sud con diramazione verso ovest.

Procedendo verso sud-ovest per circa 500m il contesto è simile: tessuto abitativo sparso circondato da aree di semina, in terreni pianeggianti e leggeri pendii; i boschi di latifoglie aumentano nella porzione meridionale, in direzione del bacino lacustre "il pozzone".

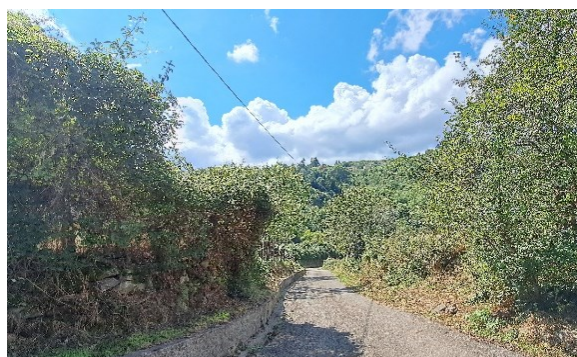
Proseguendo in località Case del Ponte per 650m in direzione sud, aumenta la vegetazione boschiva e l'ambiente risulta molto poco antropizzato, la strada è coperta da asfalto sottile, costeggiata da alberi e arbusti.

Figura 80 - Strada con asfalto sottile, fiancheggiata da vegetazione incontrollata.

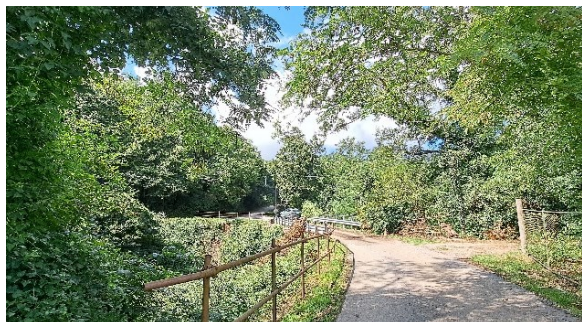
In corrispondenza del bacino idrico "il pozzone" si ha un ponte che attraversa il corso d'acqua e la vegetazione è sempre più abbondante, caratterizzata da boschi di conifere e latifoglie. La strada

rimane asfaltata fino al ponte, poi diventa sterrata. L'osservazione del suolo e delle aree circostanti non ha evidenziato elementi significativi.

*Figura 81 - Accesso al ponte presso "il pozzone".*

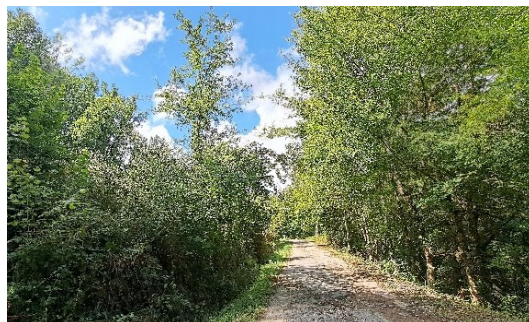
*Figura 82 - Vegetazione ai bordi della strada sterrata.*

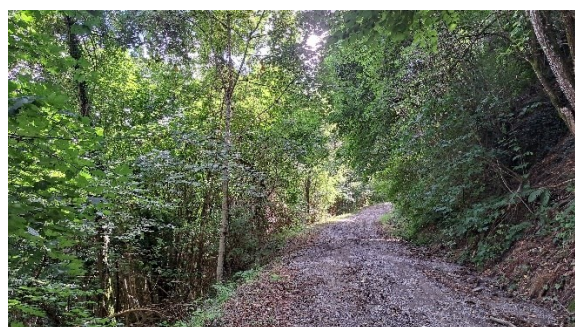
Questo tratto del tracciato insiste su un terrapieno con strada sterrata all'interno di un'area in cui si ha prevalentemente una vegetazione boschiva di latifoglie, sono stati individuati sporadici massi erratici lungo il versante est del percorso, i cui lati sono entrambi caratterizzati da scarpate.

*Figura 83 - Panoramica della strada sterrata nell'area boschiva.*

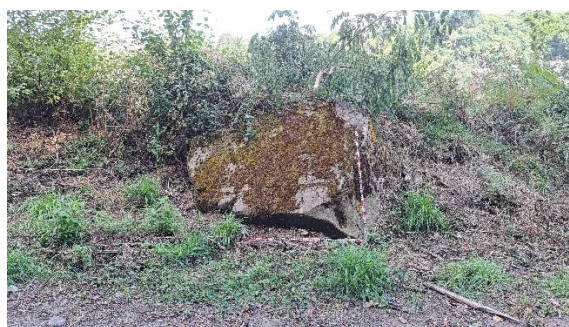
*Figura 84 - Massi erratici sul versante est del tragitto.*

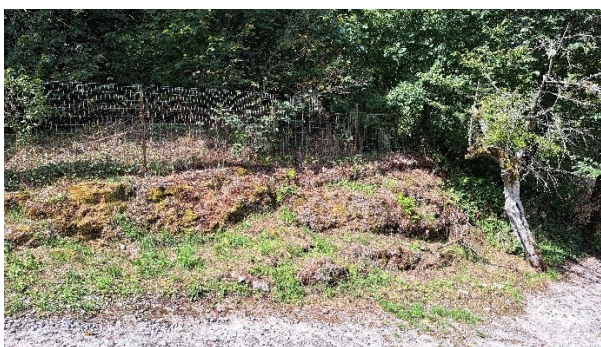
*Figura 91 - Affioramenti rocciosi a bordo strada.*

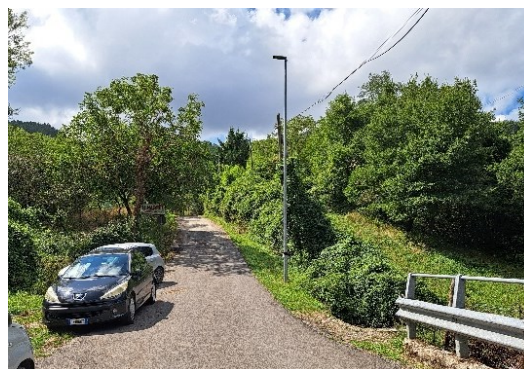
*Figura 93 - Panoramica del ponte e della strada asfaltata lungo l'ultimo tratto.*

L'ultimo tratto del tracciato prosegue in direzione sud-ovest per circa 450m passando attraverso una zona ad abitato discontinuo circondata da frutteti e aree seminate, è presente anche un corso d'acqua minore e un ponte di attraversamento. La visibilità è sufficiente a bordo strada e nelle zone aperte non interessate da copertura boschiva, localizzate prevalentemente al termine del tracciato; non sono emerse evidenze archeologiche.

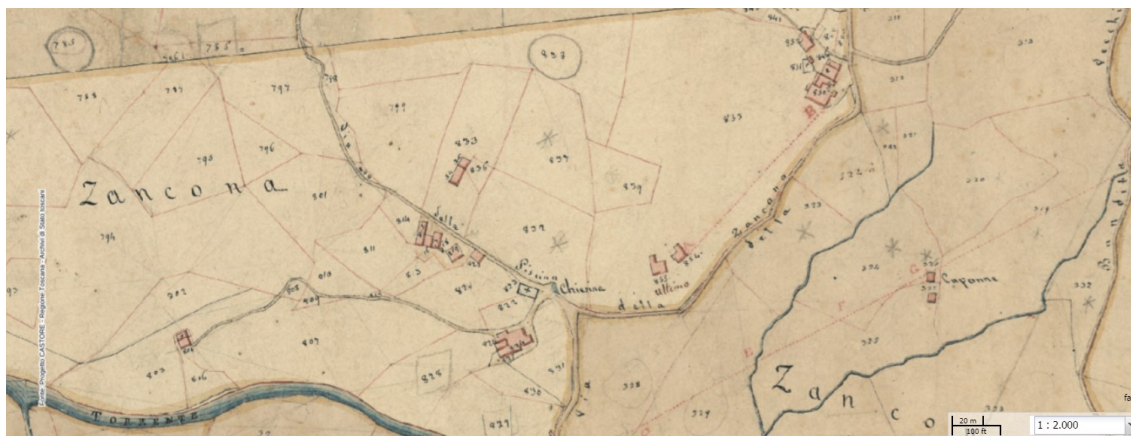
Il tessuto edilizio non presenta caratteri riconducibili a insediamenti antichi o medievali. Per quanto riguarda Zancona, il Catasto Generale della Toscana (comunità di Arcidosso, sezione F foglio 4) mostra un tessuto abitativo molto rarefatto lungo la “via della Zancona”. Le Macchie invece erano un piccolo gruppo di edifici ad est del fosso Anguillara, nucleo dell'abitato attuale (Catasto Generale della Toscana comunità di Arcidosso, sezione I foglio 1, Sviluppo C).

Figura 99: Catasto Generale della Toscana (comunità di Arcidosso, sezione F foglio 4), Regione Toscana SIPT: Castore.

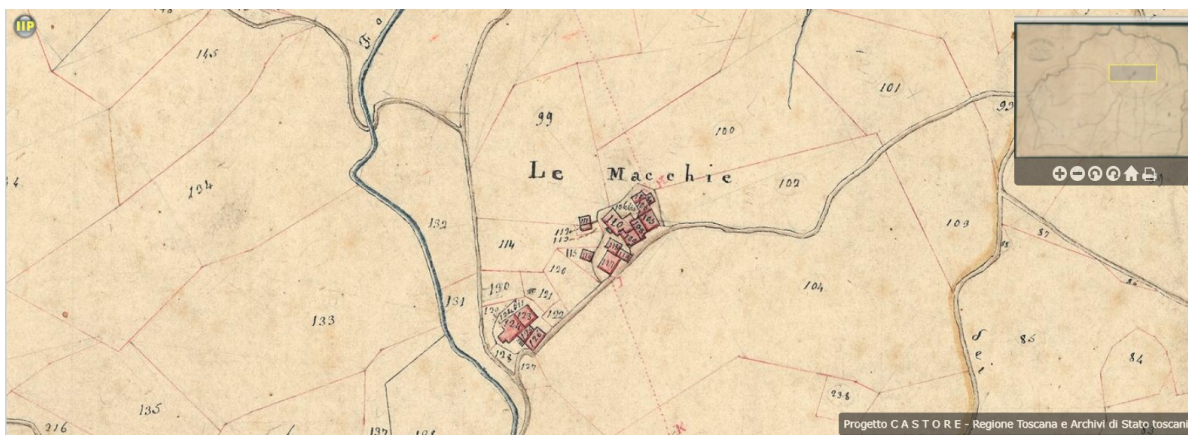
Figura 100: Catasto Generale della Toscana (comunità di Arcidosso, sezione I foglio 1, Sviluppo C), Regione Toscana SIPT: Castore.
