# COMUNE DI ARCIDOSO

## Interventi di riqualificazione e valorizzazione dell'area "La Fratta" sottostante le Mura del Centro Storico "Lavori di consolidamento statico del versante occidentale"

Relazione geologica di fattibilità di alcuni interventi di riqualificazione  
nell'area sottostante le mura del Centro storico di Arcidosso

**RELAZIONE GEOLOGICA PER IL PROGETTO  
DI FATTIBILITÀ TECNICO ED ECONOMICA DI  
INTERVENTI DI CONSOLIDAMENTO DI UN  
AMMASSO ROCCIOSO**

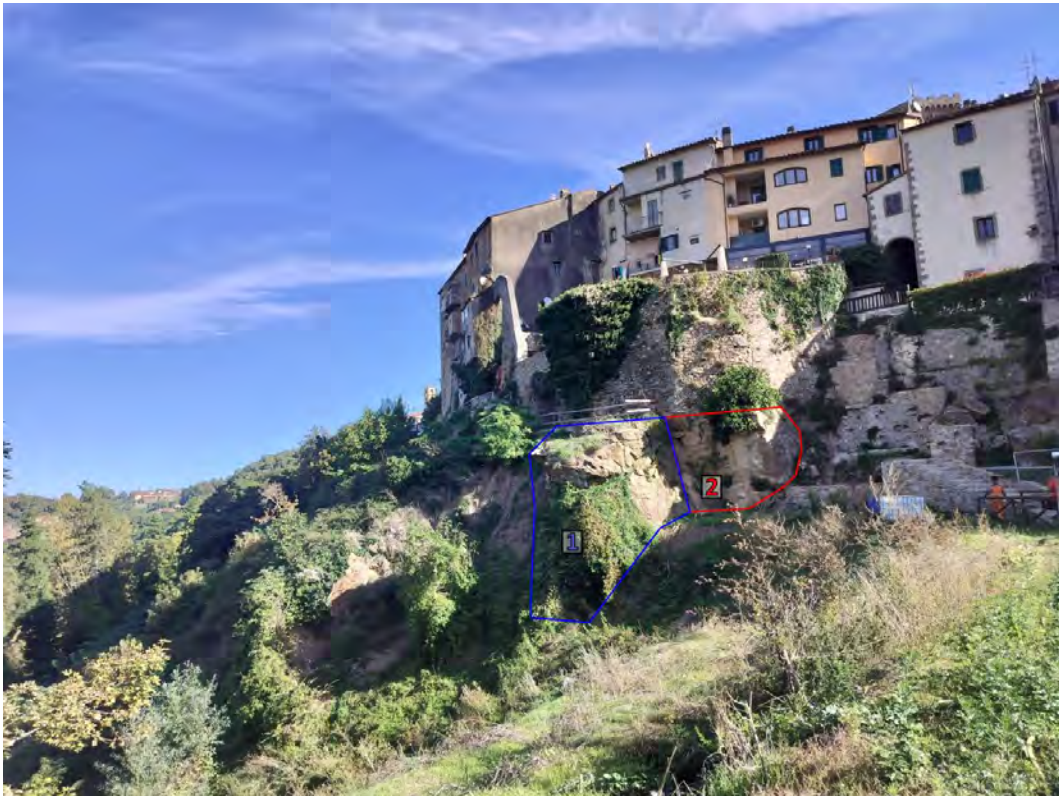
**Fig.11: documentazione fotografica con indicazione delle aree d'intervento principali: ammasso roccioso di Pietraforte da consolidare (1) e area di realizzazione del muro di controscarpa a sostegno dell'affioramento strapiombante (2)**

consolidare lo sperone di roccia evidenziato con il numero 1 in figura 11. La passerella di accesso al centro storico verrà realizzata sopra il muro di controscarpa (intervento 2) e per poter essere utilizzata è necessario che vengano portati correttamente a termine gli altri interventi (compreso il consolidamento del muro di sostegno del giardino del ristorante oggetto di un'altra relazione geologica). Le condizioni di stabilità dello sperone di roccia verranno accuratamente descritte nel capitolo 4.

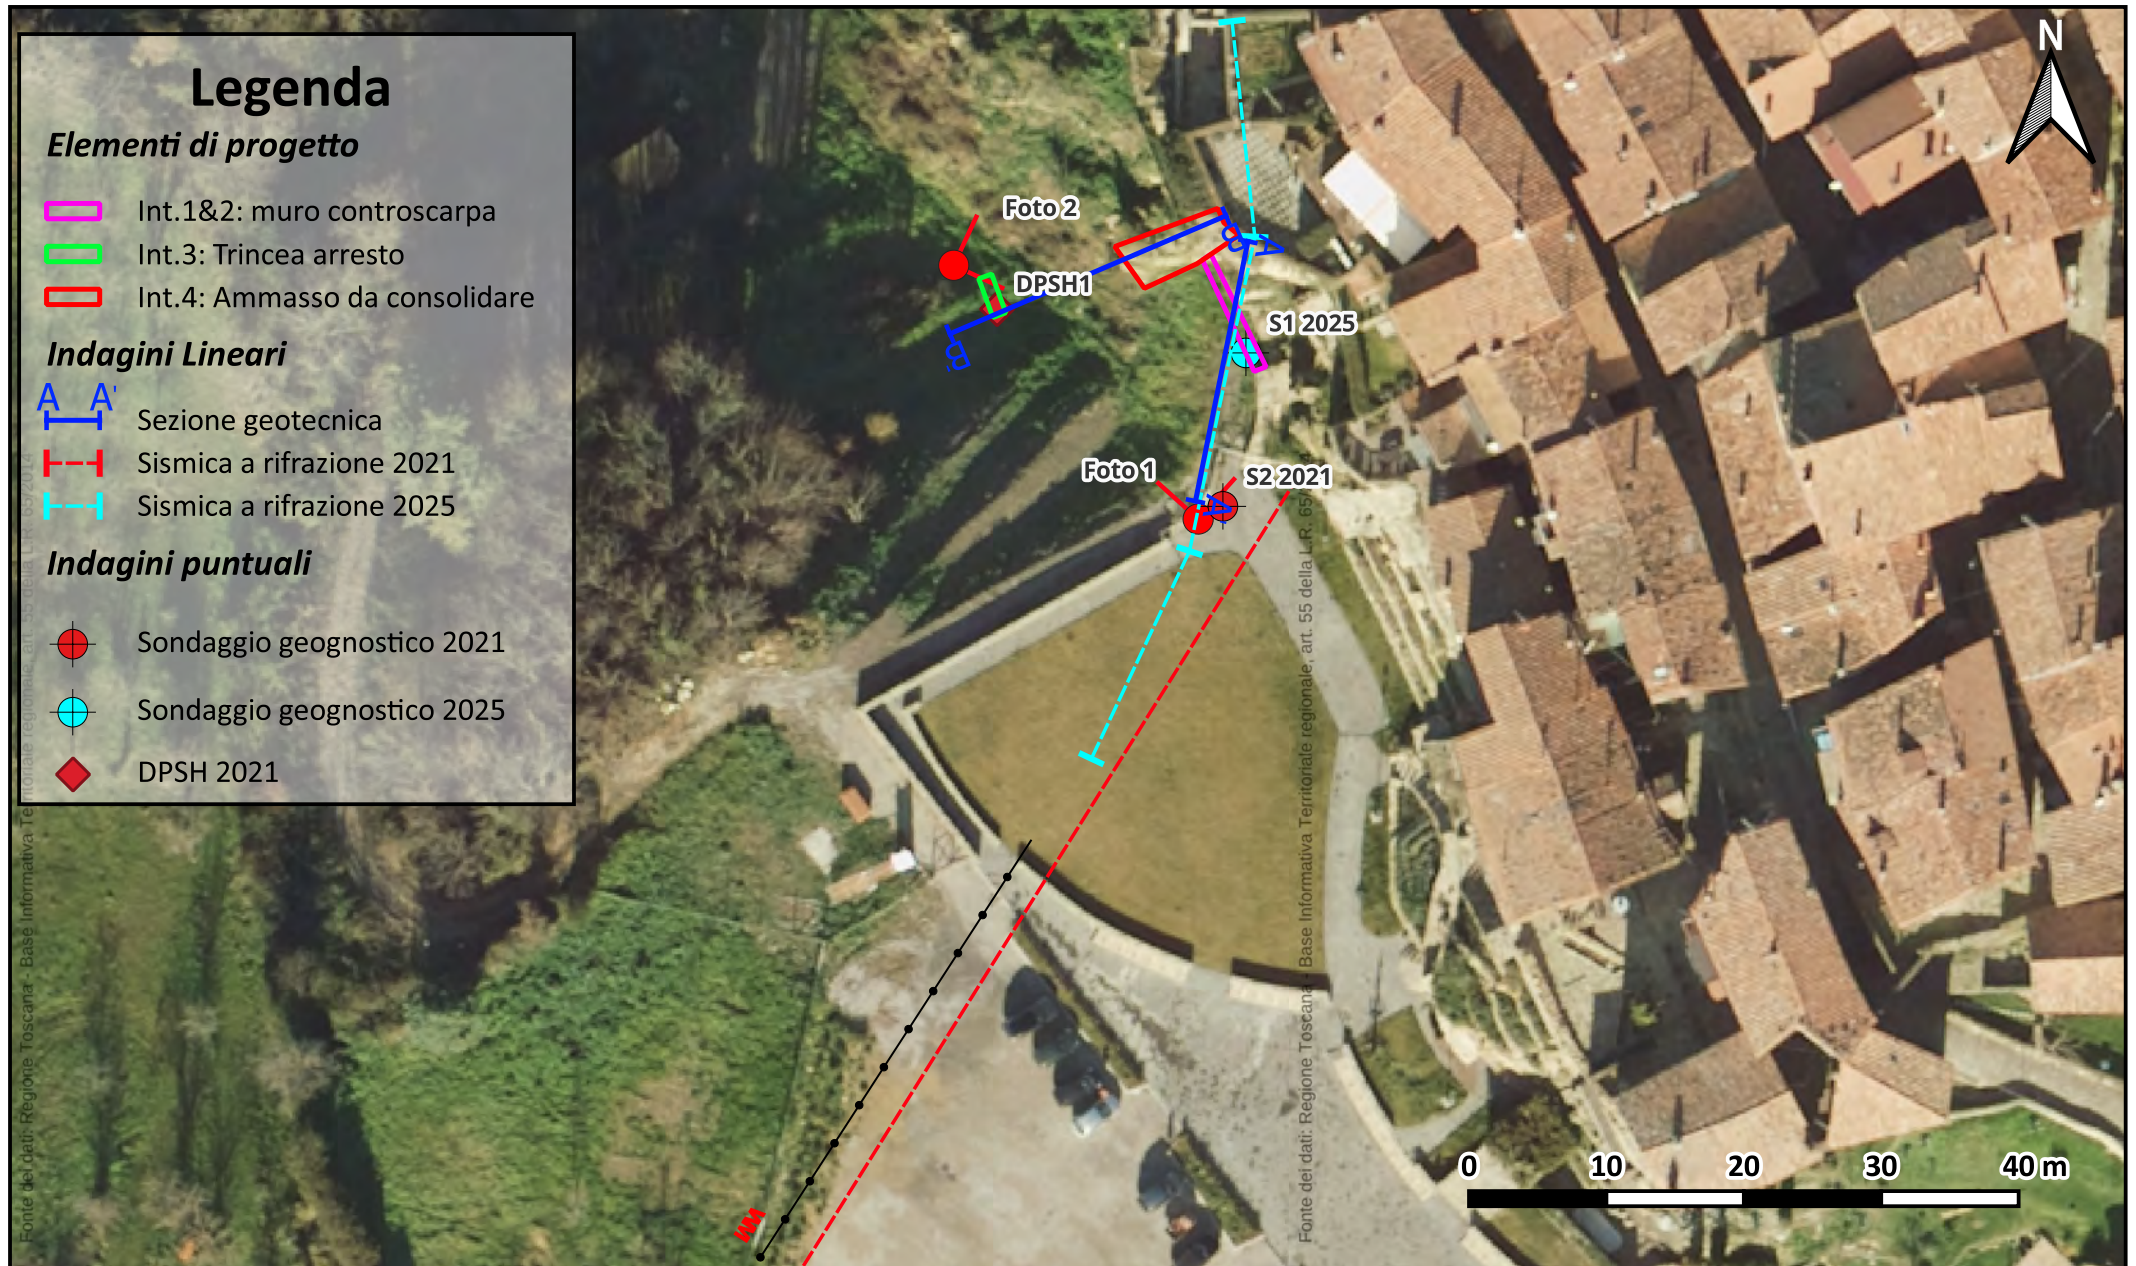
Fig.14  
Scala 1:550

# Planimetria su Ortofotocarta

Nel presente lavoro si riferisce su un'indagine geologica effettuata, su richiesta e per conto della Amministrazione comunale di Arcidosso per il progetto di fattibilità tecnico ed economica di interventi di riqualificazione e valorizzazione dell'area compresa tra via Talassese e piazza della Riconciliazione ubicata nell'area sottostante la parte SW delle mura del centro storico del capoluogo del comune di Arcidosso. Quanto in progetto si concretizza nella realizzazione dei seguenti interventi (vedi documentazione fotografica di figura 11 e planimetria figura 14):

L'indagine di sismica a rifrazione eseguita lungo il giardino del ristorante, lungo la parete verticale di arenaria e in parte di piazza della riconciliazione (vedi traccia in planimetria di fig.14) evidenzia la presenza di un repentino aumento di velocità alla profondità di circa 8 m in corrispondenza dell'area di realizzazione del muro di sostegno con funzione di passerella che rappresenta probabilmente il passaggio tra riporto e substrato. Questo limite procedendo verso il centro del piazzale diventa più superficiale.

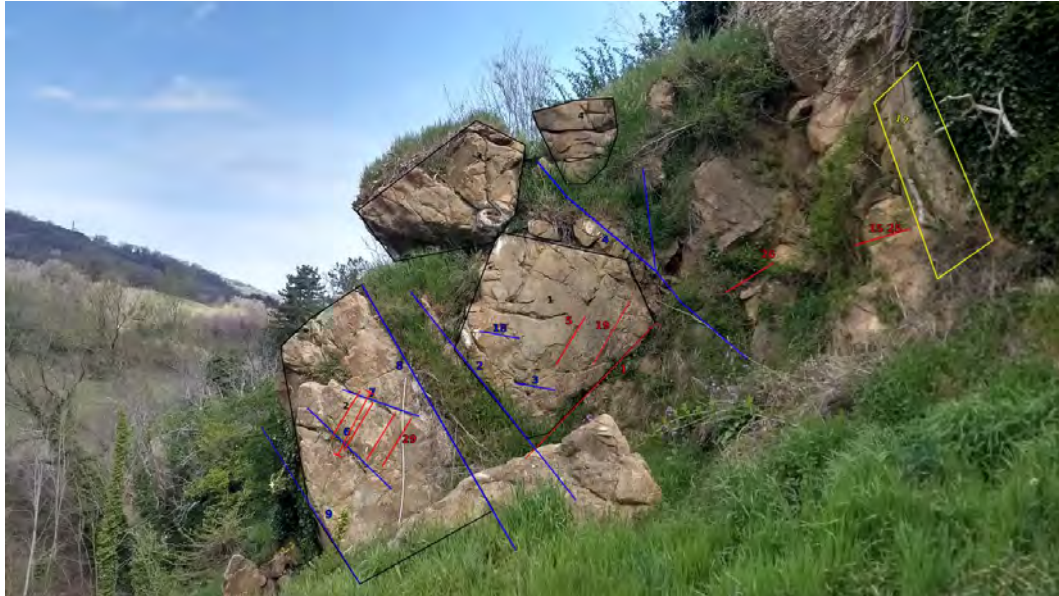
**Fig.17: Fotografia affioramento Direzione Sud Nord vista laterale (foto 1)**

dalla vista laterale (fig. 17) ed è di circa 1 m, l'apertura è, in alcuni casi molto ampia e riempita con materiale eterogeneo con abbondante materia organica, l'orientazione di questo sistema può generare instabilità per ribaltamento come si può vedere soprattutto nei blocchi 1 e 2 (fig.17), posizionati con inclinazione sfavorevole rispetto al versante. Nel rilievo del 2025 è emersa una nuova frattura (numero 4 blu in fig.17) con orientazione simile alla frattura 2 e stesse caratteristiche ovvero apertura molto ampia riempita di materiale eterogeneo con abbondante materia organica.

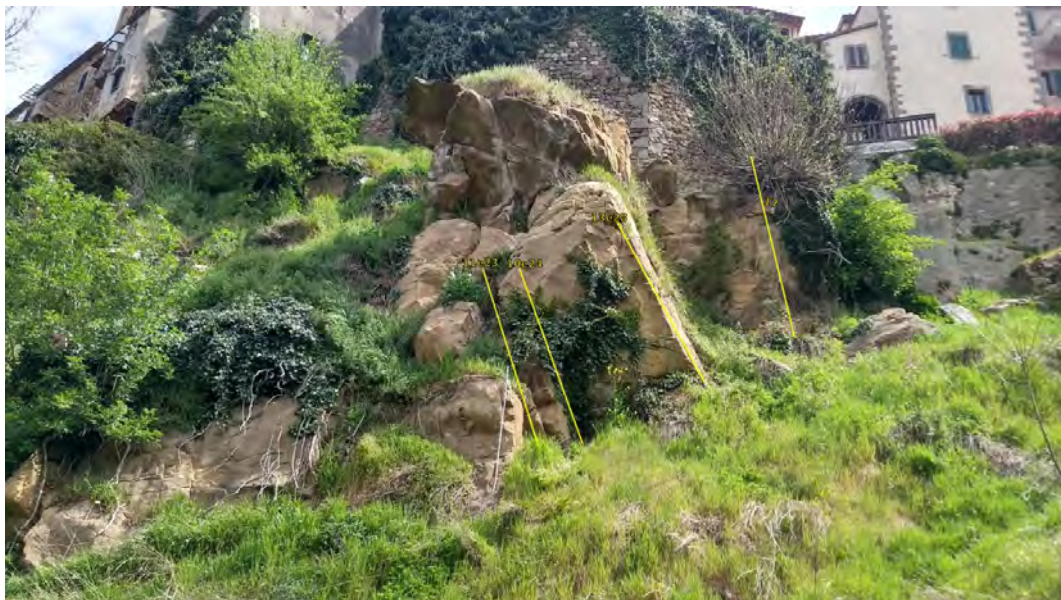
**Fig.18: Fotografia affioramento Direzione Ovest Est Vista frontale (foto 2)**

1. stato di fratturazione ed equilibrio dei blocchi dello sperone di Arenaria Pietraforte visibile in figura 17 e 18.
2. porzioni di affioramento aggettanti e strapiombanti presenti in alcune zone dell'affioramento localizzate nell'area di passaggio della passerella pedonale di accesso al camminamento del centro storico.

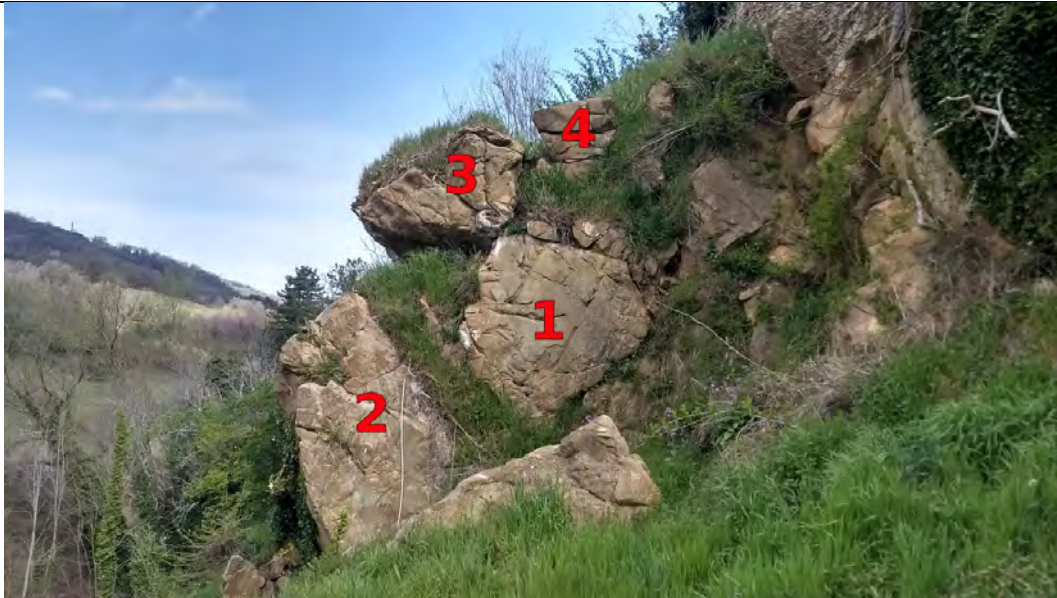
**Fig.20: Fotografia affioramento Direzione Ovest Est con indicazione dei blocchi (foto 1)**

Come si può notare in figura 20 l'ammasso roccioso può essere suddiviso in quattro blocchi ben distinti. Tutti questi blocchi risultano posizionati ad oggi come nel 2021 in equilibrio precario legato principalmente alla tenuta del blocco 2 che fa da sostegno per tutta la parte di affioramento posta a valle della frattura 4 (vedi figura 17). In generale sia lo sperone di roccia (zona 1 in fig.11) che l'affioramento posto sotto il muro di sostegno (zona 2 in fig.11) risultano poco fratturati come confermato dalla dimensione dei blocchi; tuttavia, le poche fratture presenti hanno tutte orientazioni sfavorevoli rispetto al versante e presentano apertura tale da non risultare più collaboranti fra loro ma semplicemente appoggiati uno sull'altro.

4. Realizzazione di chiodatura passiva o tirantatura con direzione circa Ovest Est con elementi che vadano perforare il blocco 1 e il blocco 2 e si ancorino bene nell'ammasso roccioso sotto il centro storico di Arcidosso, questo tipo di intervento va valutato anche in base alle condizioni di sicurezza in quanto la posizione di lavoro è ubicata proprio sotto al blocco a rischio ribaltamento;

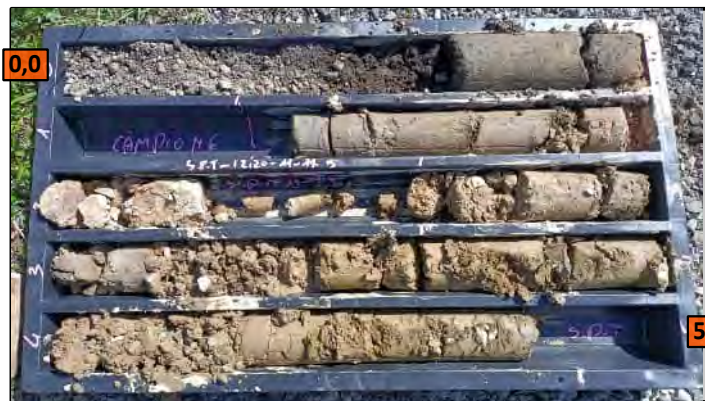
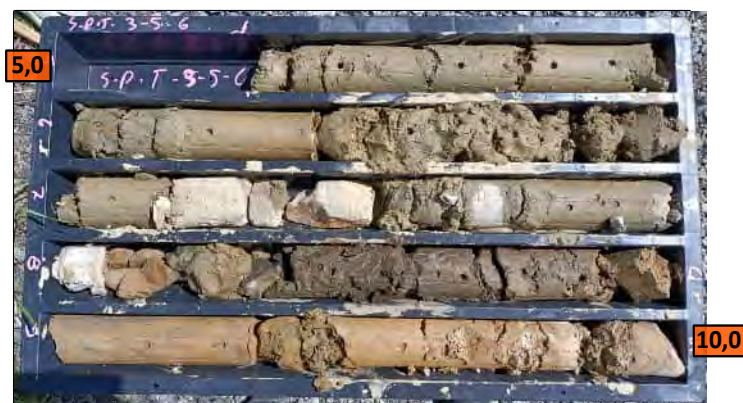
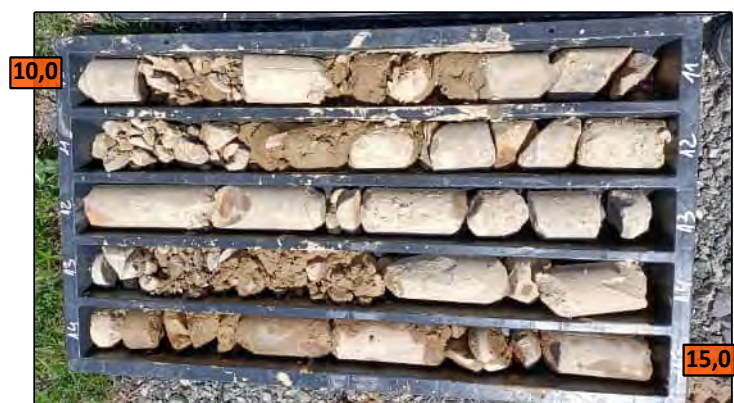
## ***Documentazione fotografica***

## ***Sondaggio S2***

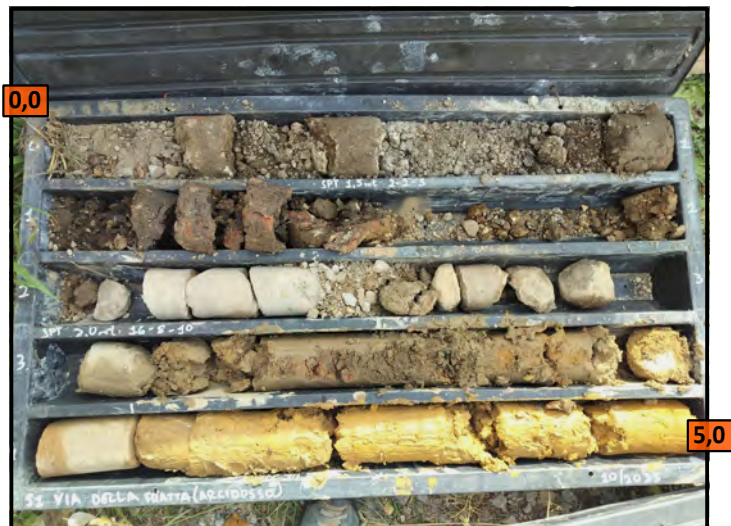
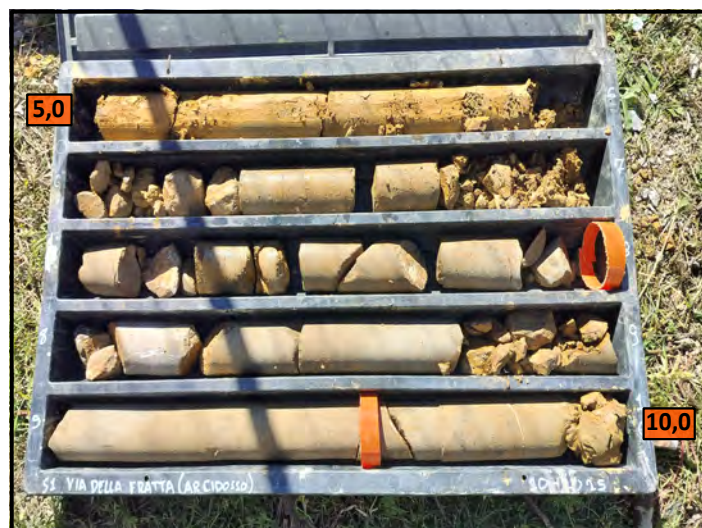
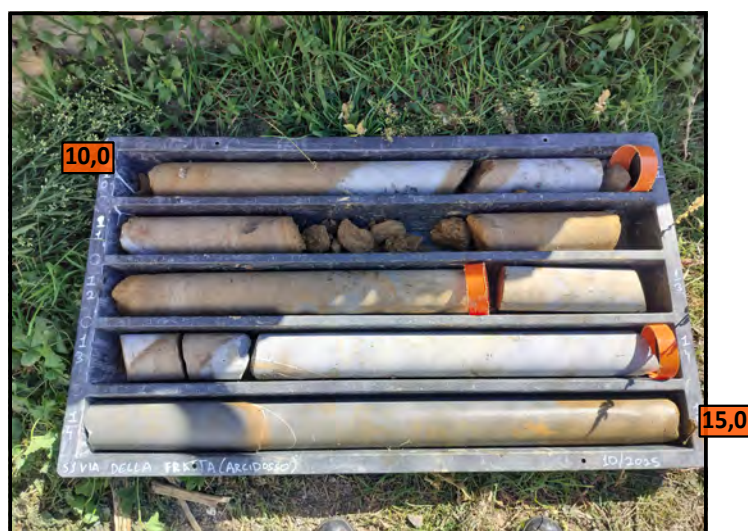
## Documentazione fotografica

Commitente		Ubicazione indagine		Data esecuzione inizio/fine	
Amministrazione comunale di Arcidosso		Via della Fratta - Arcidosso (GR)		09/10/2025-10/10/2025	
Attrezzatura perforazione	Metodo perforazione		Quota P.C (metri s.l.m)		Profondità raggiunta
CMV	Perforazione a carotaggio continuo		629.0 m s.l.m		15,00 m
Sondaggio S1

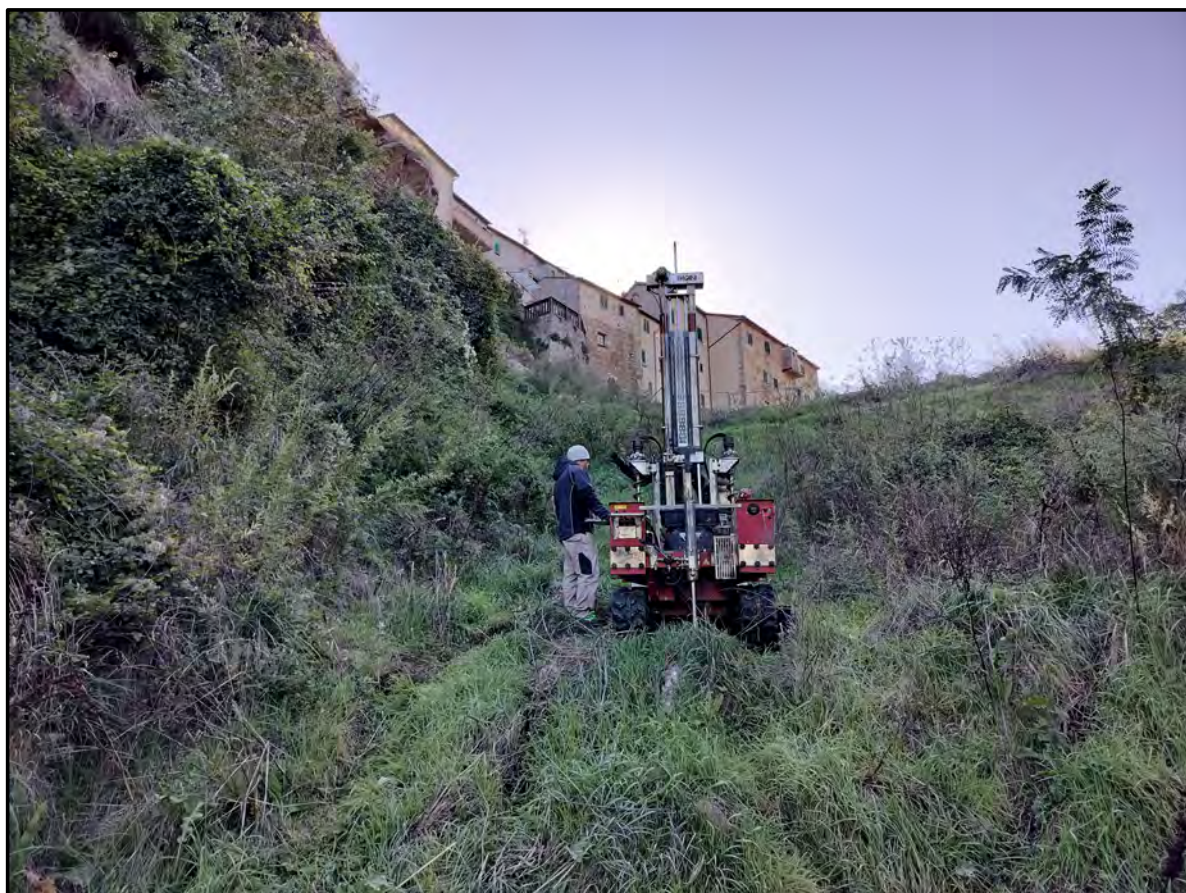
*DPSH1*

## Allegato 3: Report prove penetrometriche

Committente	Località	Coordinate e quota		
Comune di Arcidosso	Piazza della Rinconciliazione Arcidosso (GR)	X: 707026	Y: 4749668	Quota 619
Attrezzatura	Falda	Profondità		
Penetrometro super pesante pagani 73/200	No falda	6.2		
DPSH-1
