Interventi di riqualificazione e valorizzazione dell'area "La Fratta" sottostante le Mura del Centro Storico "Lavori di consolidamento statico del versante occidentale"

Progetto Esecutivo

OGGETTO: Relazione geotecnica di fattibilità di alcuni interventi di riqualificazione nell'area sottostante le mura del Centro storico di Arcidosso		Elaborato: 15
Committente: Comune di Arcidosso (GR)		Scala: A4
Il Sindaco : Dott. Jacopo Marini		Data: Novembre 2025
Responsabile Unico del Procedimento: Ing. Simone Savelli		Aggiornamento:
Ingegneria strutturale: Ing. Giosuè Gifuni		Revisione:
Geologia e Geotecnica - Geoamata : Geol. Alessandro Nenci - Geol.Massimo Fanti		
Rilievi specialistici :	Progettazione e valutazioni economiche:	File : Elab.15_GEO.04.pdf
  Via Siria, 102 58100 Grosseto

RELAZIONE GEOTECNICA PER IL PROGETTO DI FATTIBILITÀ TECNICO ED ECONOMICA DI INTERVENTI DI CONSOLIDAMENTO DI UN AMMASSO ROCCIOSO

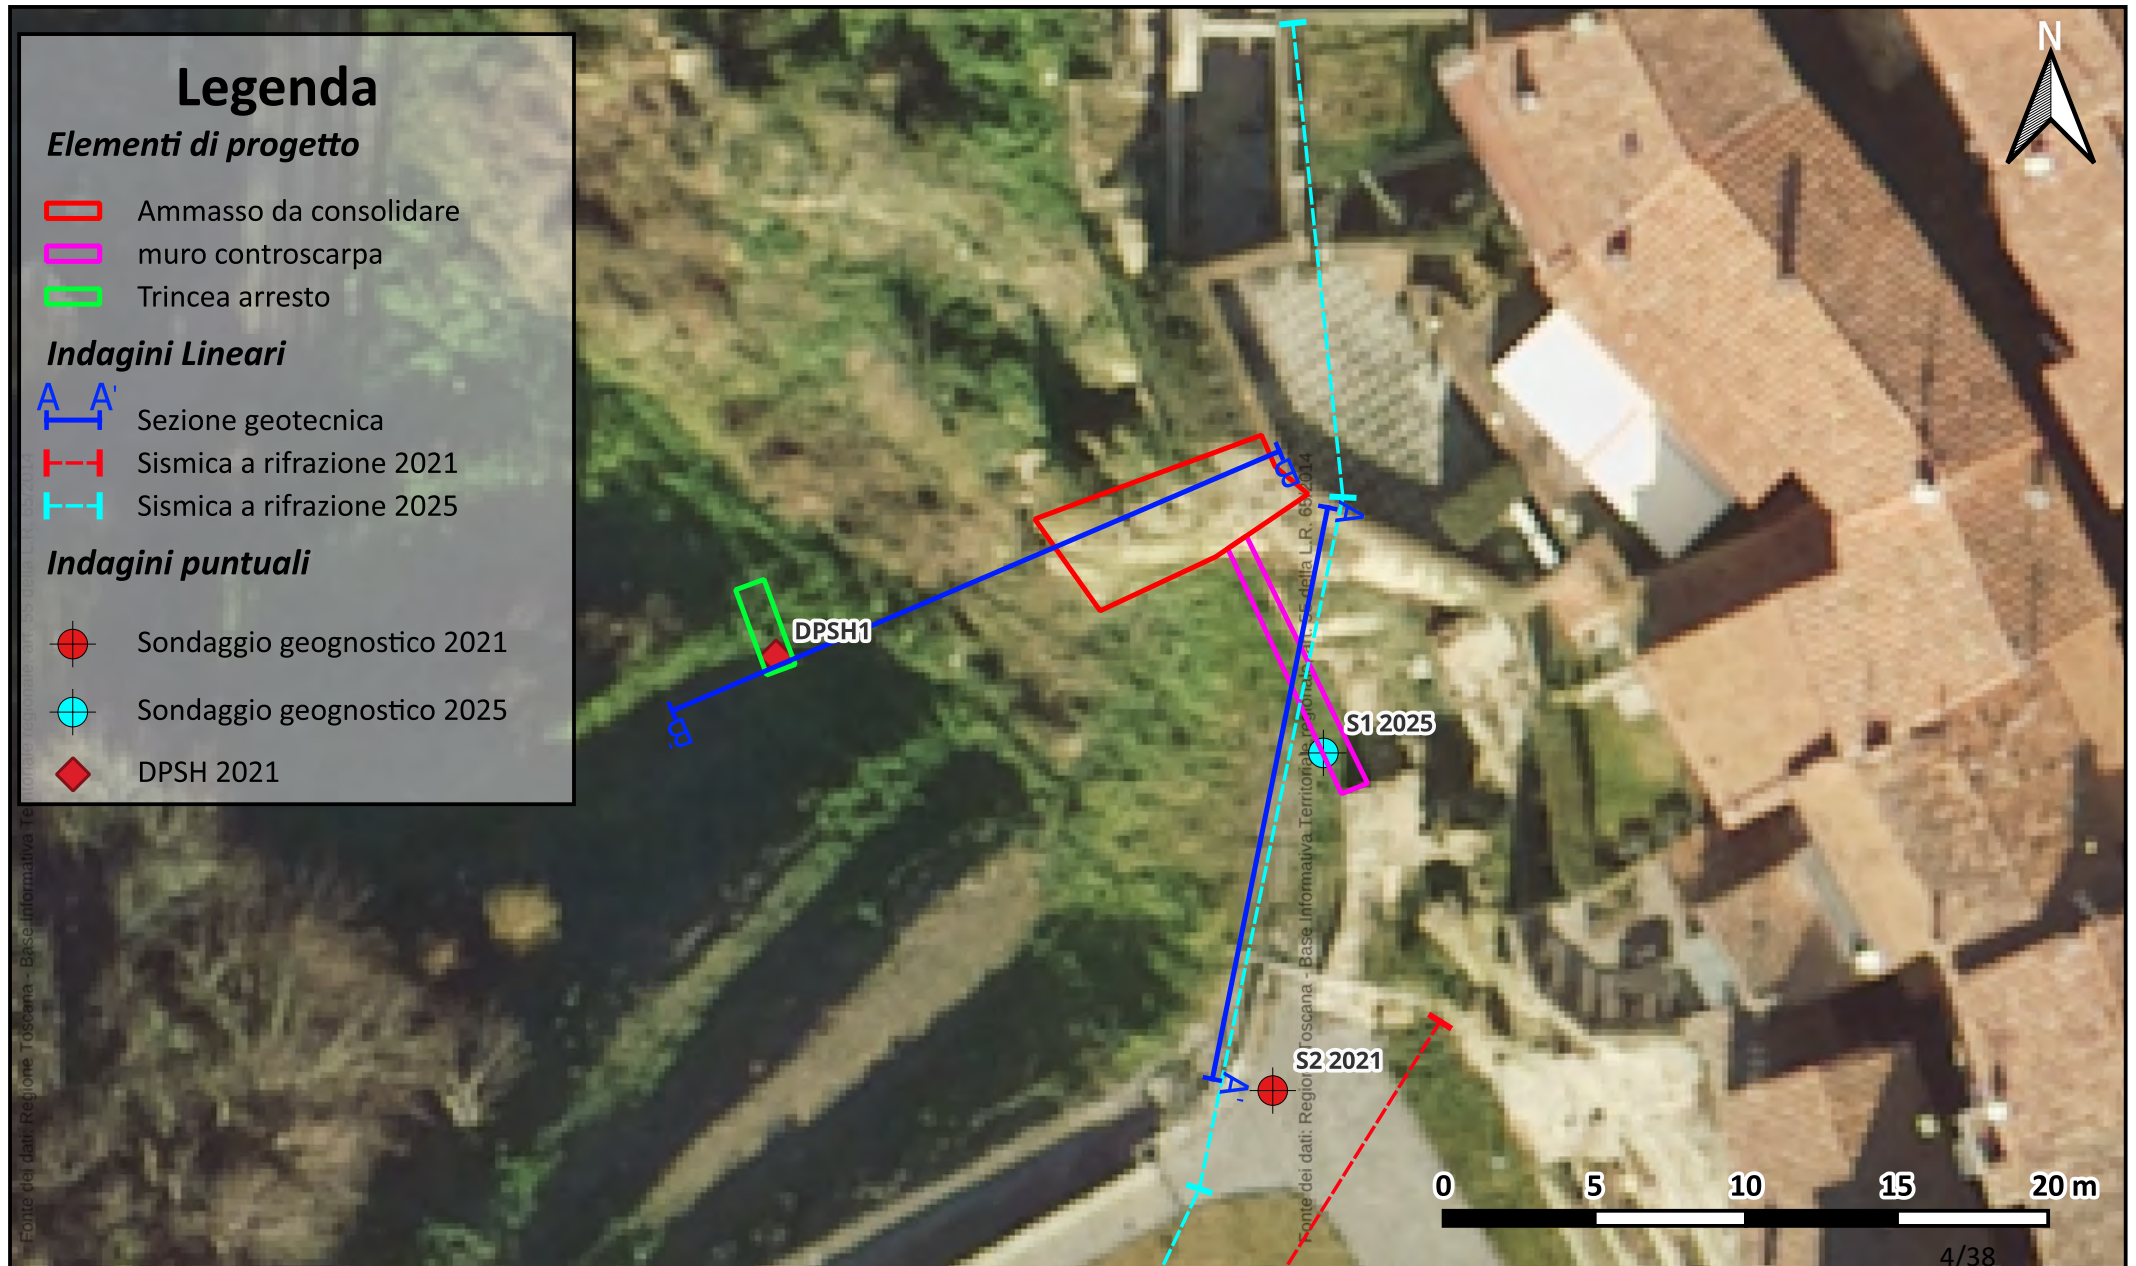
Fig.1
Scala 1:250

FIG.1: PLANIMETRIA CON UBICAZIONE DELLE INDAGINI EFFETTUATE IN SCALA 1:250

Planimetria su Ortofotocarta

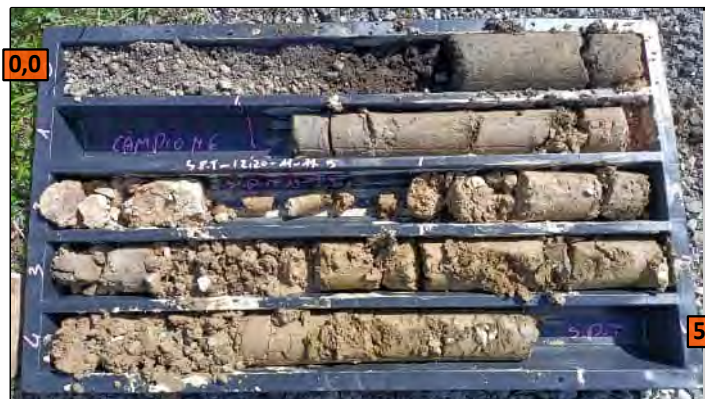
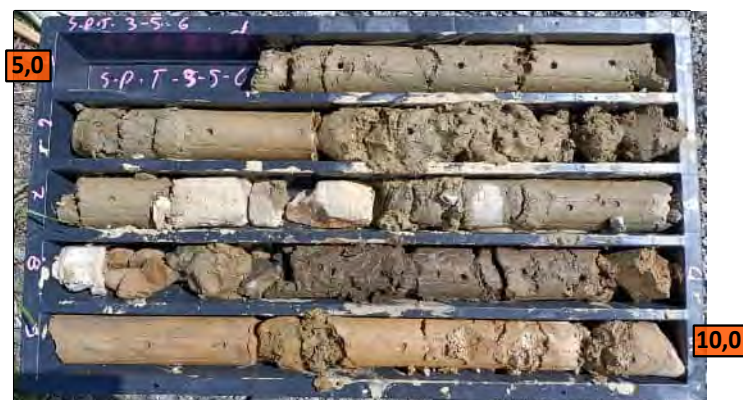
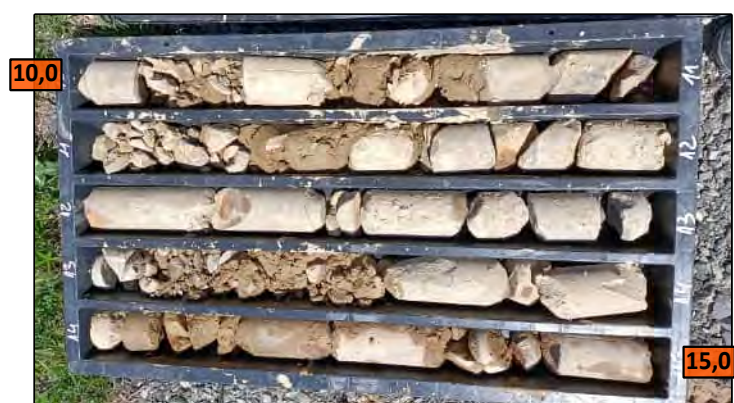
Sondaggio S2

Documentazione fotografica

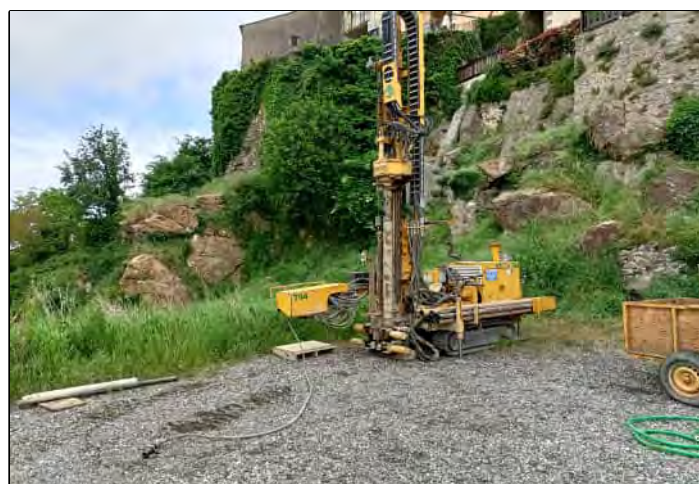
Postazione S2

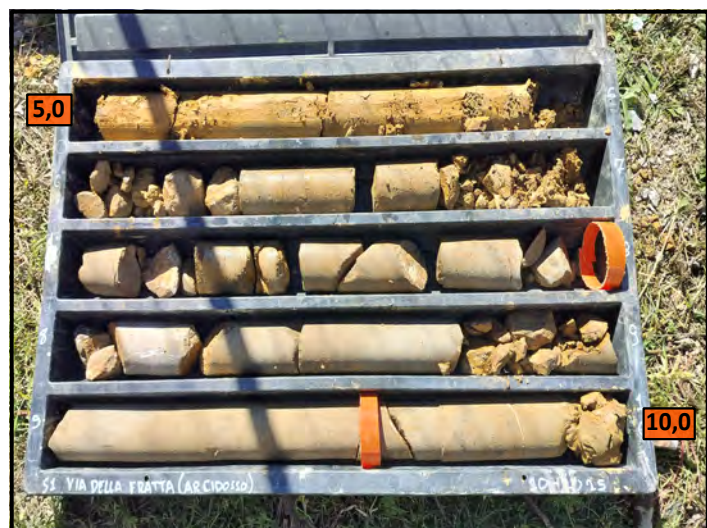
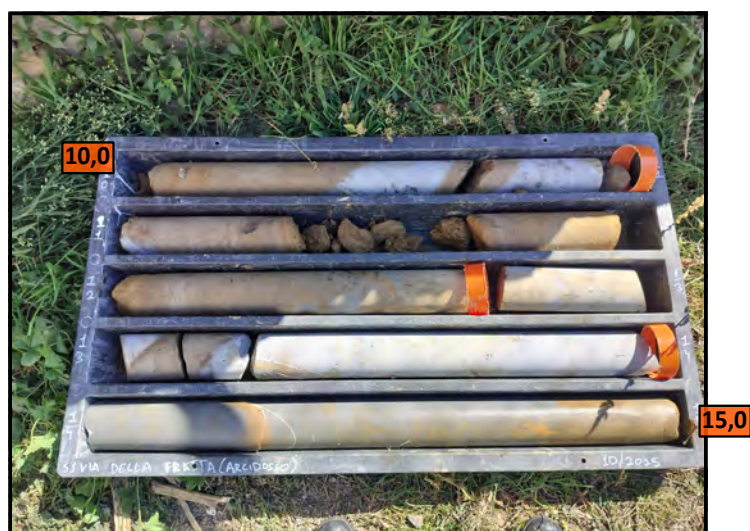
Sondaggio S1

Documentazione fotografica

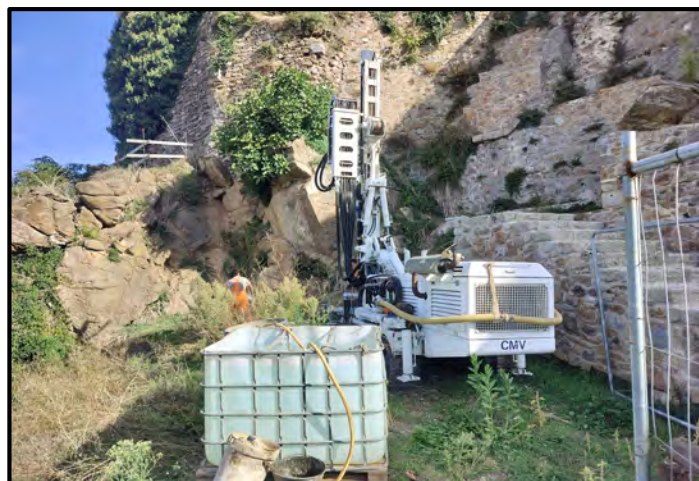
Postazione S1
