# COMUNE DI ARCIDOSO

### Interventi di riqualificazione e valorizzazione dell'area "La Fratta" sottostante le Mura del Centro Storico "Lavori di consolidamento statico del versante occidentale"

Relazione Geologica a supporto degli interventi di riqualificazione e valorizzazione dell'area La Fratta sottostante le mura del centro storico - (Zona 5)

## RELAZIONE GEOLOGICA A SUPPORTO DEGLI INTERVENTI DI RIQUALIFICAZIONE VALORIZZAZIONE DELL'AREA LA FRATTA SOTTOSTANTE LE MURA CENTRO STORICO - LAVORI DI CONSOLIDAMENTO STATICO DEL VERSANTE OCCIDENTALE

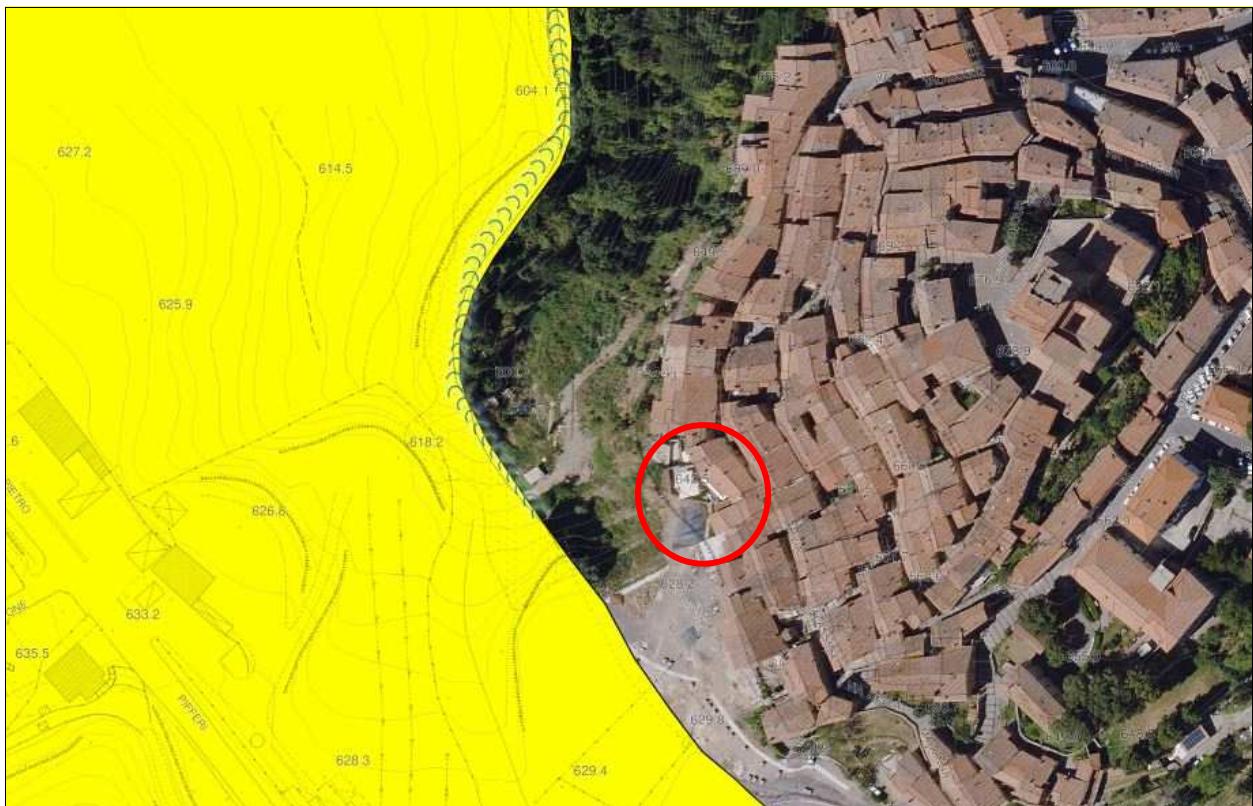
*Figura 3 - Estratto database geomorfologico della Regione Toscana con indicate le frane del progetto IFFI (in giallo)*

Questo dato è confermato anche dal database geomorfologico della Regione Toscana che comprende anche le frane del progetto IFFI (Inventario dei fenomeni franosi in Italia): l'area presenta una frana di scivolamento rotazionale/traslativo a valle del tratto interessato dallo studio in oggetto.

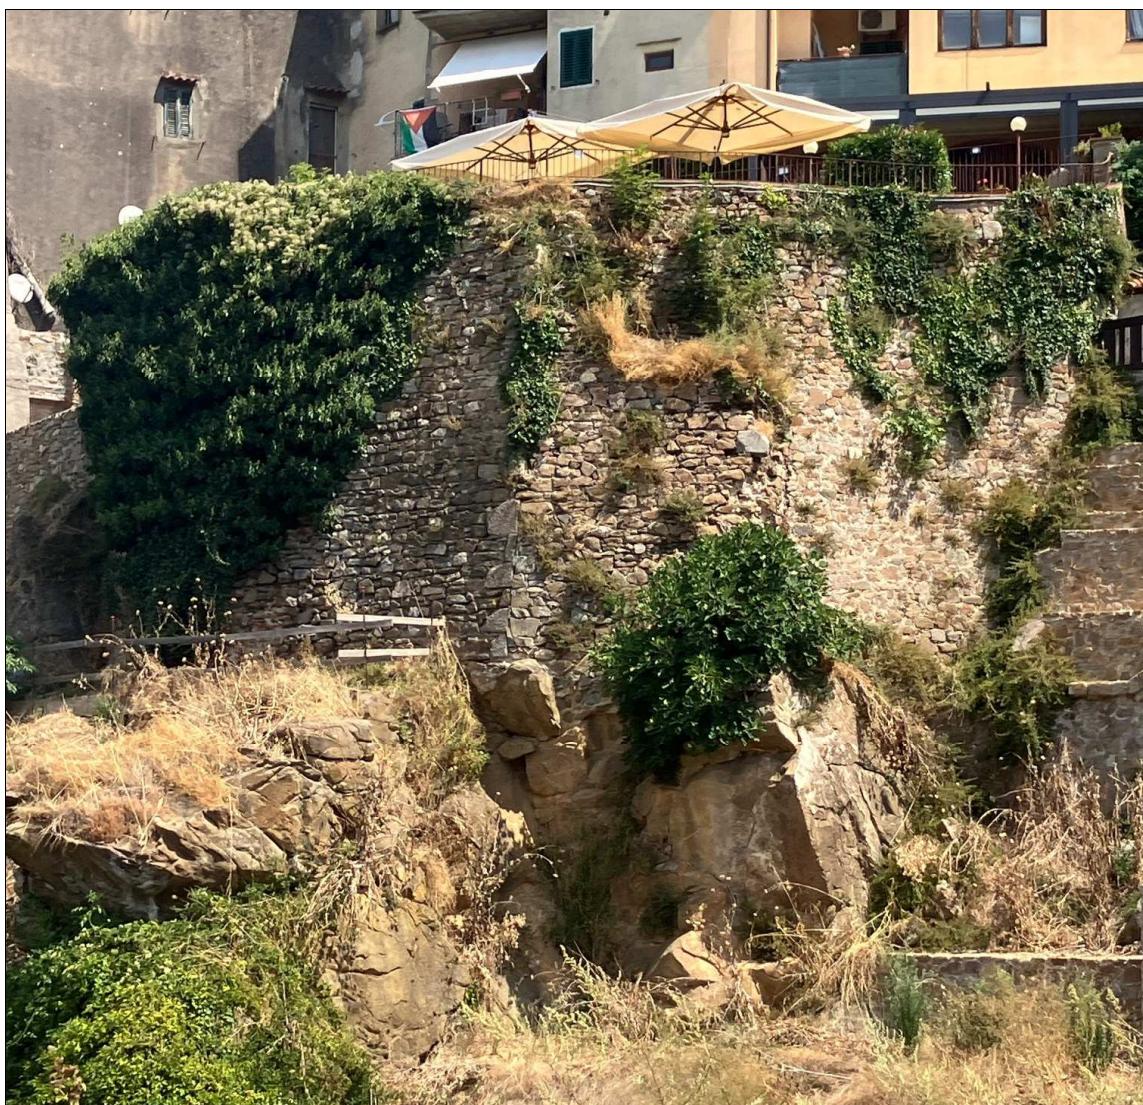
Figura 4 - Affioramento della formazione della Pietraforte

Nel sito di studio affiorano la formazione della Pietraforte nella facies arenacea.

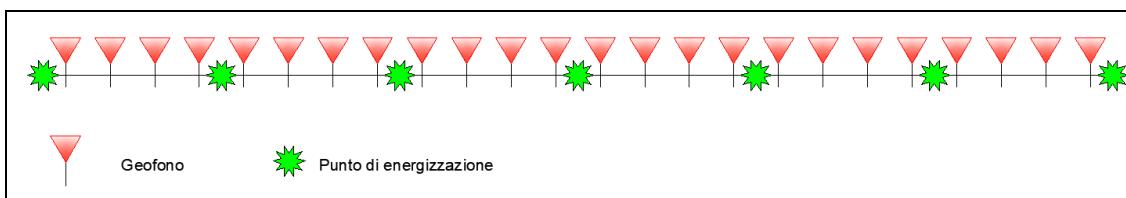
*Figura 5 - Rappresentazione schematica di array sismico a rifrazione*

- sismografo *Geometrics Geode* 24 canali 24 bit;
- numero geofoni attivi: 24;
- spaziatura dei geofoni: 2.5 metri;
- frequenza geofoni: 4.5 Hz;
- spaziatura dei tiri: 10 metri;
- sorgente: massa battente da 6.0 kg.
- Numero di energizzazioni 7 (5 interne e 2 esterne)

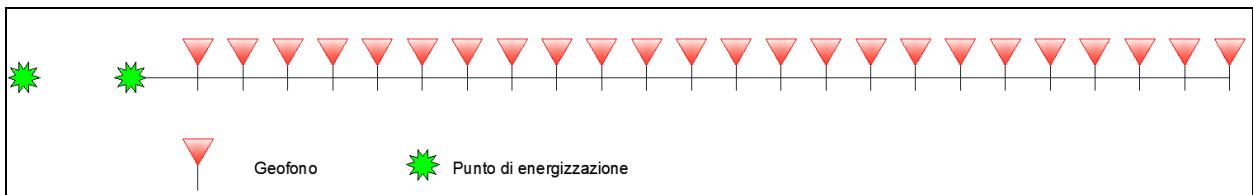
*Figura 6 - Rappresentazione schematica di array per acquisizione di MASW su stesa PS4*

- sismografo *Geometrics Geode* 24 canali 24 bit;
- numero geofoni attivi: 24;
- spaziatura dei geofoni: m 2.5;
- lunghezza stesa sismica: m 60;
- frequenza geofoni: 4.5 Hz;
- sorgente: massa battente da 6.0 kg.

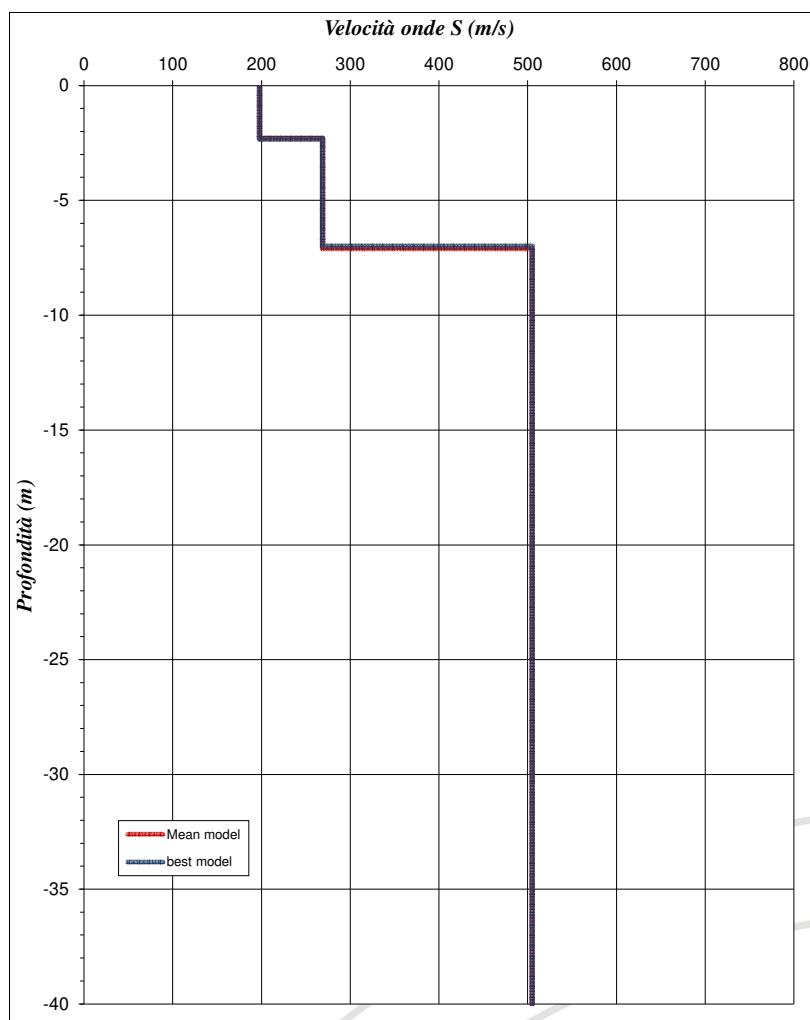
Figura 9 - Modello interpretativo ottenuto dalla prova MASW effettuata in situ

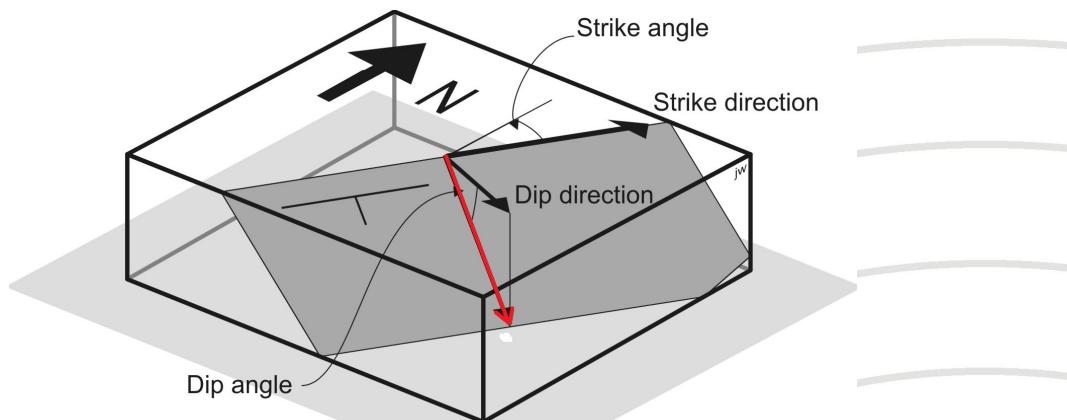
Le misure sono state effettuate con metodo *"dip and dip direction"*; ovvero è stata misurata la direzione dello strato, l'angolo di inclinazione e la direzione di immersione.

*Figura 10 - Manipolazione dei vettori secondo le coordinate sferiche*

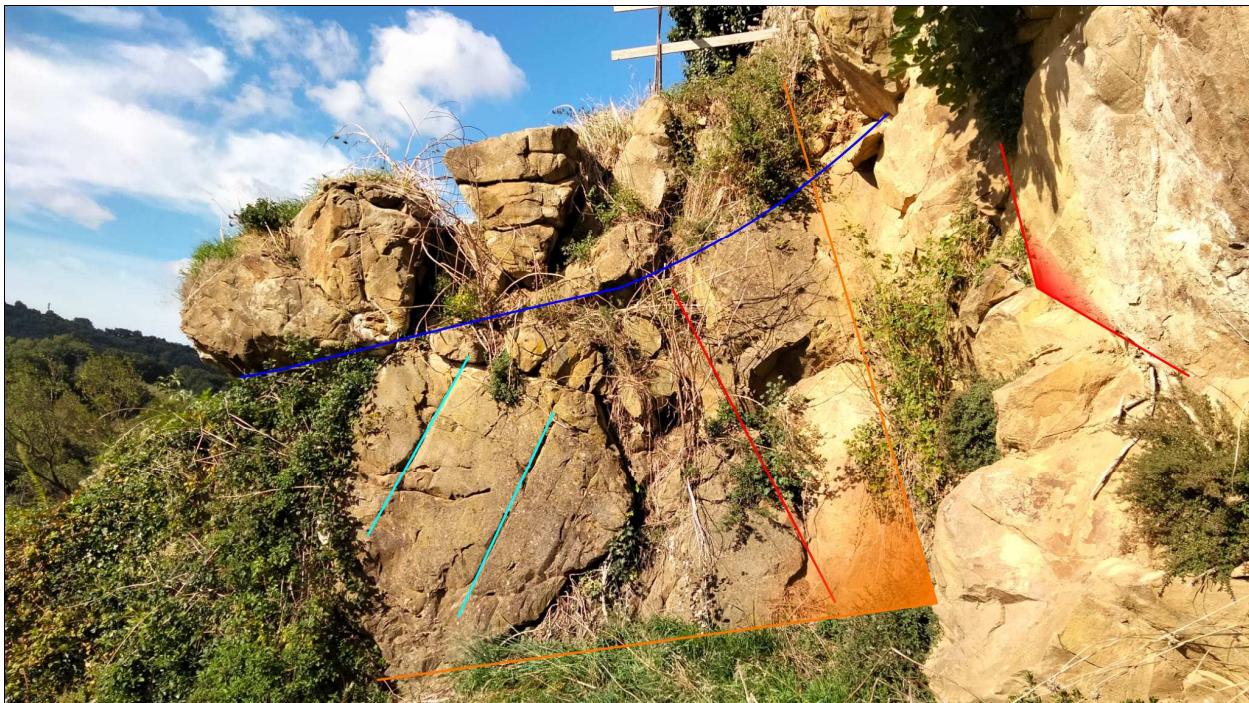
La successiva dislocazione fragile e fragile-duttile che ha coinvolto tale formazione, ha dato origine a diverse famiglie di discontinuità ( $F_1-F_2-F_3$ ) rappresentate graficamente nella figura 11 e con indicazione dei dati di immersione e inclinazione presenti in tabella 2.

*Figura 11 - Scatto del 22/01/24 della parete rocciosa con individuazione della stratificazione (S0 in blu) e delle famiglie di discontinuità (F1 in rosso - F2 in ciano - F3 in arancione)*

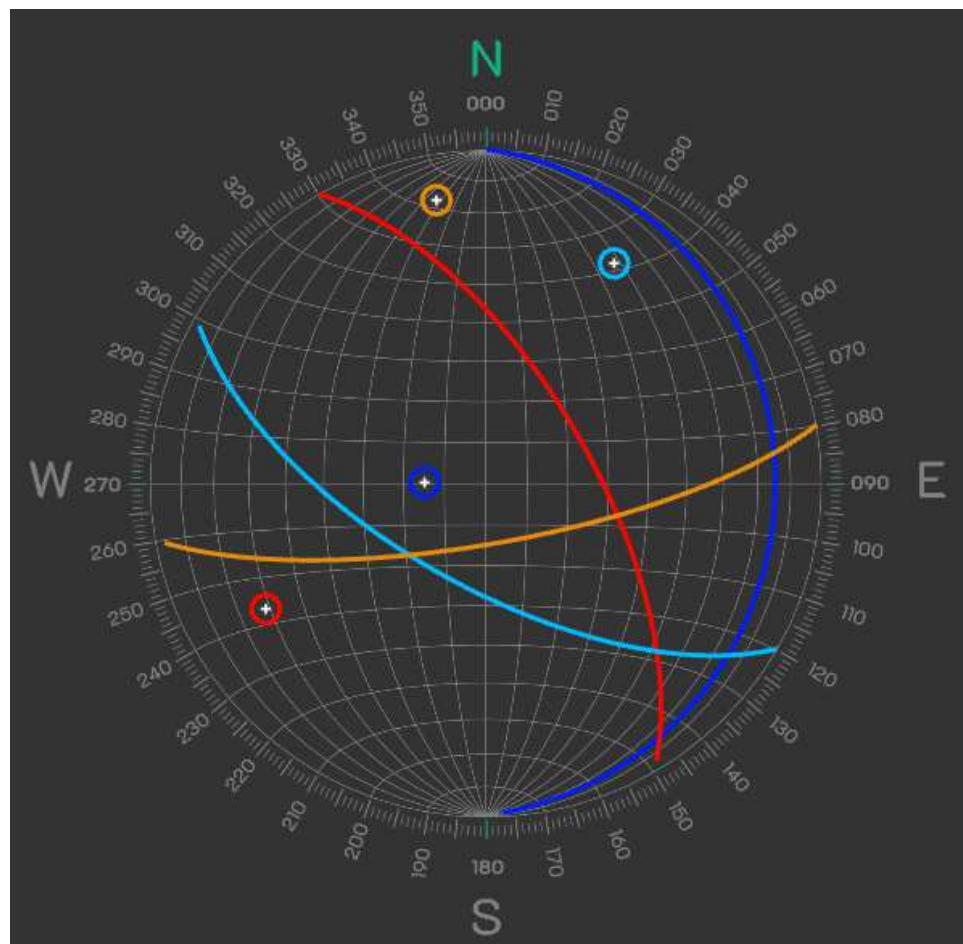
Figura 12 - Rappresentazione stereonet 2D della S<sub>0</sub>(blu) - F<sub>1</sub>(Rosso) - F<sub>2</sub>(Ciano) - F<sub>3</sub>(Arancione)

Le giaciture della stratificazione e del primo sistema di fratture ( $F_1$ ) sono disposte a reggi-poggio, quindi a favore della sicurezza; le fratture del secondo sistema ( $F_2$ ) hanno una giacitura a frana-poggio meno inclinata del pendio, quindi a sfavore della sicurezza ed infine le fratture del terzo sistema ( $F_3$ ) hanno una giacitura con immersione parallela al pendio.

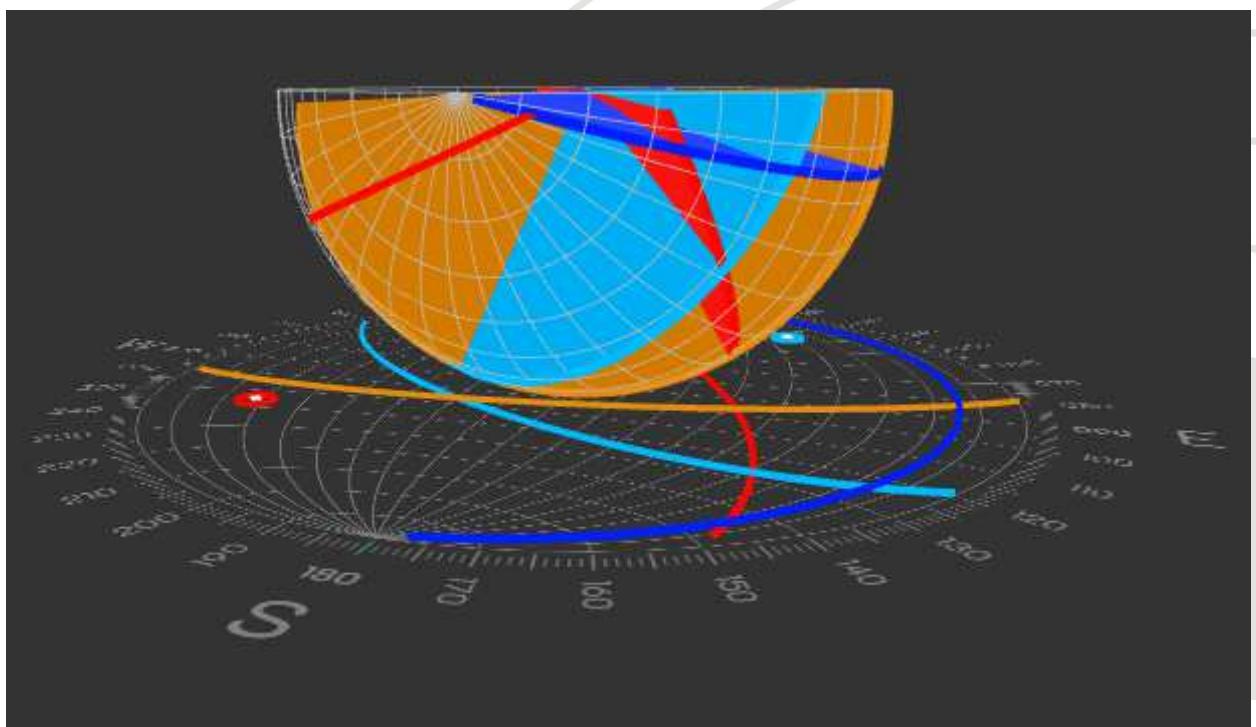
Figura 13 - Rappresentazione stereonet 3D vista da Sud della S<sub>0</sub>(blu) - F<sub>1</sub>(Rosso) - F<sub>2</sub>(Ciano) - F<sub>3</sub>(Arancione)

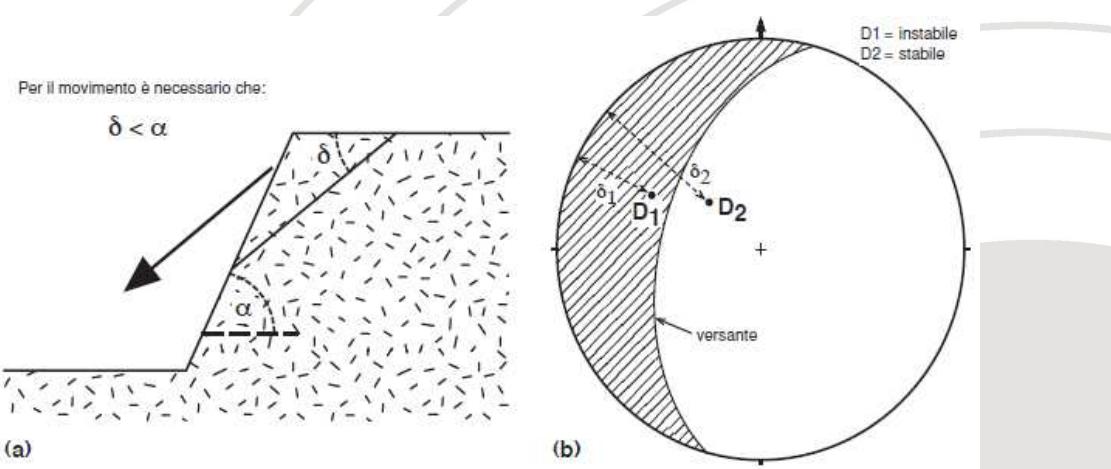
La figura 14 mostra un pendio proiettato in proiezione stereografica come un grande cerchio. Le condizioni cinematiche per lo scivolamento sono soddisfatte se il vettore  $D$  di una possibile superficie di scivolamento cade nell'area tratteggiata, che rappresenta orientazioni meno inclinate del pendio. Nell'esempio di figura 13b il piano 1 ( $D_1$ ) potrebbe dare luogo a scivolamento, mentre sul piano 2 ( $D_2$ ) non si avrà scivolamento.

*Figura 14 - Condizione cinematica perché si verifichi uno scivolamento su piano*

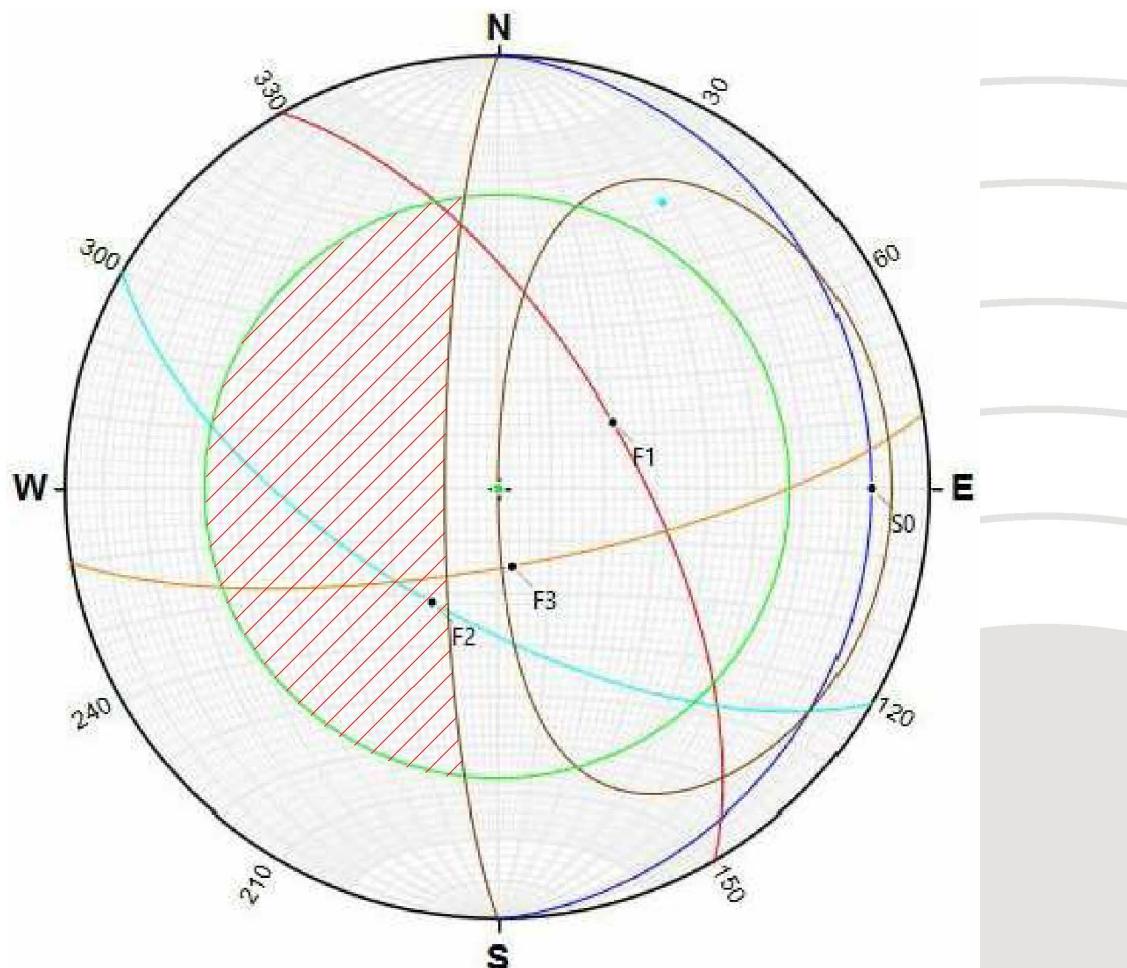
Figura 15 - Rappresentazione su stereonet del versante (in Marrone), la stratificazione (linea blu), il piano di fratturazione  $F_1$  (linea rossa), il piano di fratturazione  $F_2$  (linea ciano), il piano di fratturazione  $F_3$  (linea arancione) e il piccolo cerchio corrispondente all'angolo di attrito (cerchio verde)

Nel caso in esame (fig. 15) la condizione definita in figura 14 è soddisfatta per lo scivolamento solamente per il sistema di fratturazione  $F_2$ . L'orientazione delle altre due famiglie di fratturazione non presenta una condizione che potrebbe generare scivolamento. La figura 15 mostra il pendio proiettato in proiezione stereografica (linea marrone) con la costruzione del piccolo cerchio rispetto al piano del versante (cerchio verde). Nel caso in esame il piano di fratturazione della famiglia  $F_2$  presenta la condizione per il verificarsi dello scivolamento planare, in quanto, nella costruzione del piccolo cerchio (corrispondente all'angolo di attrito dell'ammasso 33°), il vettore del piano  $F_2$  ricade tra l'area delimitata dal piano del versante e il piccolo cerchio (area tratteggiata rossa).

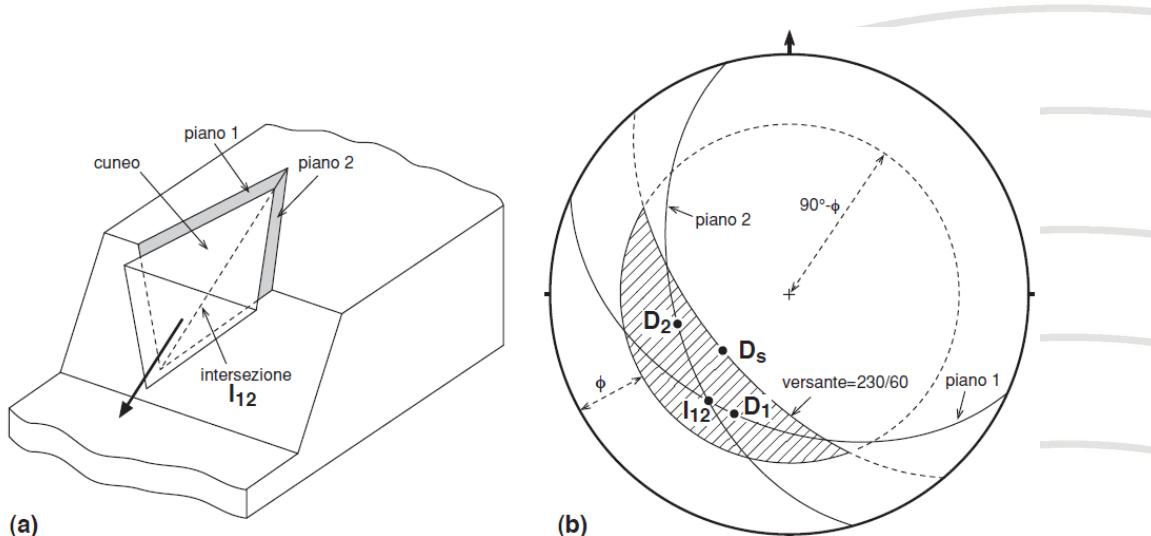
- a) La linea di intersezione tra le due superfici di discontinuità sia sufficientemente inclinata, cioè sia inclinata con angolo  $\delta$  maggiore dell'angolo di attrito  $\phi$  (cfr. fig. 16b). Se le due superfici hanno coefficienti di attrito molto diversi tra loro, deve essere presa in considerazione la media dei due coefficienti;
- b) La linea di intersezione immerga nella direzione del versante e abbia un'inclinazione minore dell'inclinazione del versante, cioè che venga a giorno sul versante.

*Figura 16 - Condizione cinematica perché si verifichi uno scivolamento di cuneo*

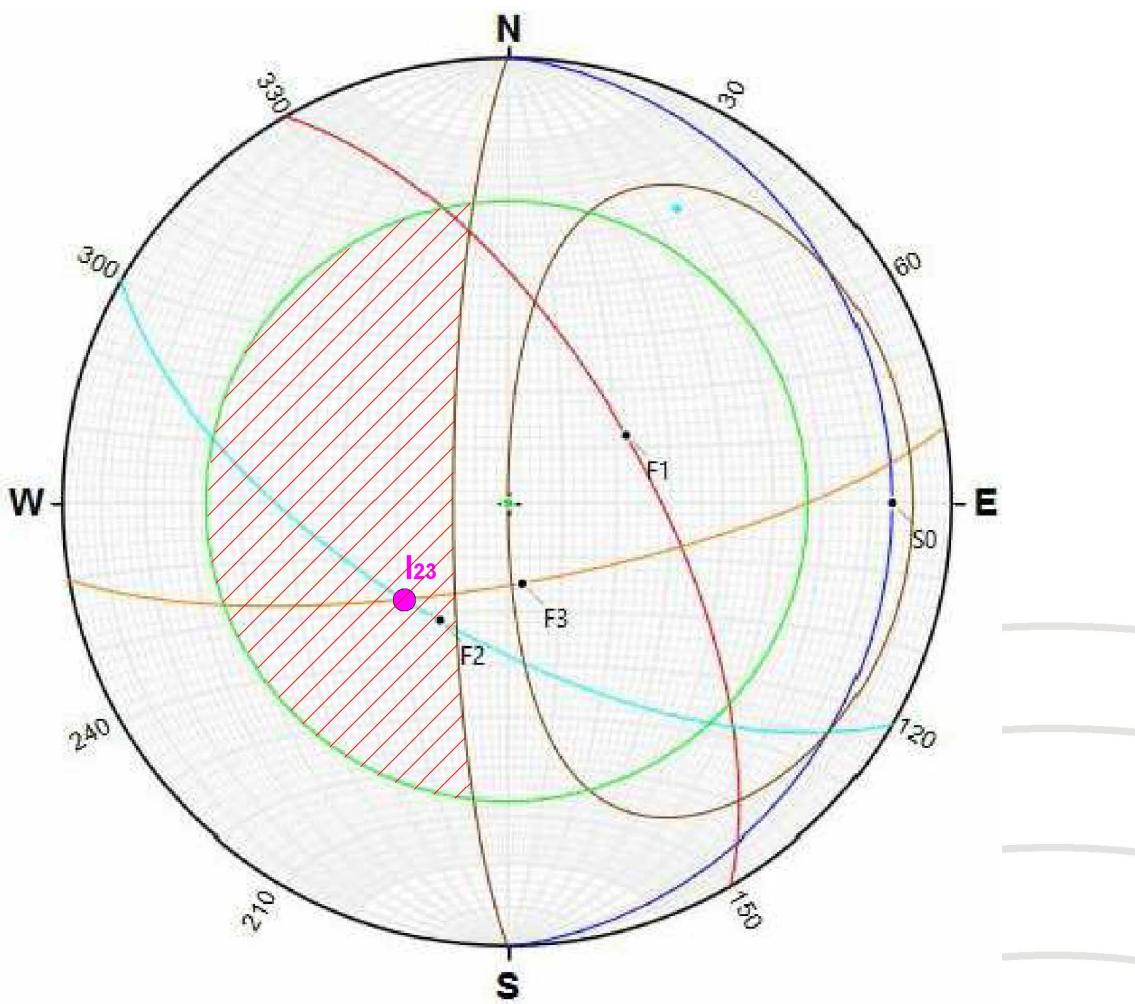
*Figura 17 - Rappresentazione su stereonet del versante (in Marrone), la stratificazione (linea blu), il piano di fratturazione F1 (linea rossa), il piano di fratturazione F2 (linea ciano), il piano di fratturazione F3 (linea arancione) e il piccolo cerchio (cerchio verde)*

Nel caso in esame (fig. 17) la condizione definita in precedenza è soddisfatta in quanto l'intersezione di due discontinuità presenta inclinazione minore del pendio.

fratturazione della famiglia F<sub>2</sub> interseca con il piano della famiglia F<sub>3</sub>, presentando una condizione per il verificarsi dello scivolamento di cuneo, in quanto l'intersezione dei due piani di fratturazione (I<sub>23</sub>) ricade tra l'area delimitata dal piano del versante e il piccolo cerchio.

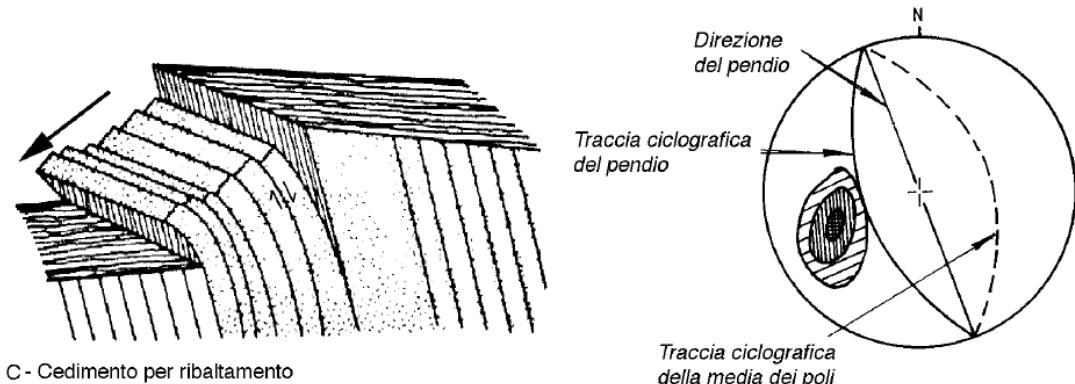
Cedimenti per ribaltamento legati alla gravità possono avere luogo in rocce interessate da superfici di discontinuità planari e parallele fra loro, con direzione circa parallela a quella del versante e immersione opposta al versante (reggi-poggio).

*Figura 18 - Condizione cinematica perché si verifichi ribaltamento*

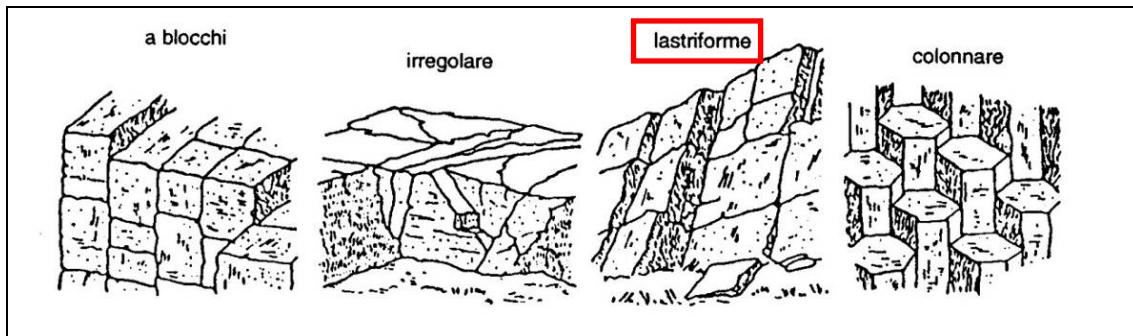
L'affioramento è costituito dalle arenarie della Pietraforte e il suo assetto, in relazione alla forma dei blocchi, si può definire con una forma prevalentemente lastriforme dei blocchi.

*Figura 19 - Rappresentazione indicativa del sistema di stratificazione e fratturazione di un ammasso roccioso*

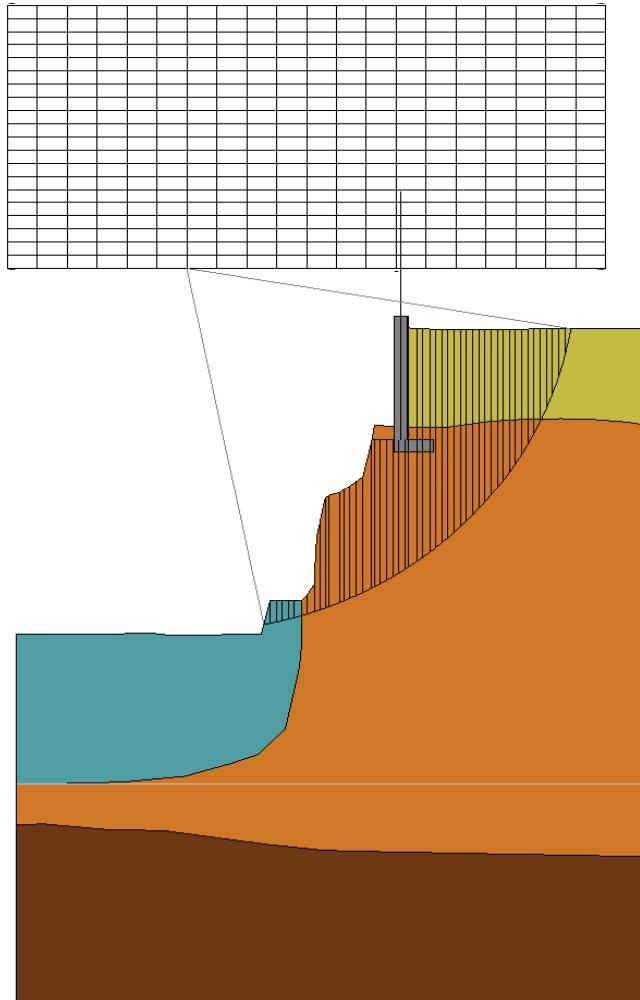
$xc=62.42$   $yc=83.76$   $Rc=14.69$   $Fs=3.65$

- UG1
- UG2
- UG3
- UG4

Analisi di stabilità dei pendii con: BISHOP (1955)

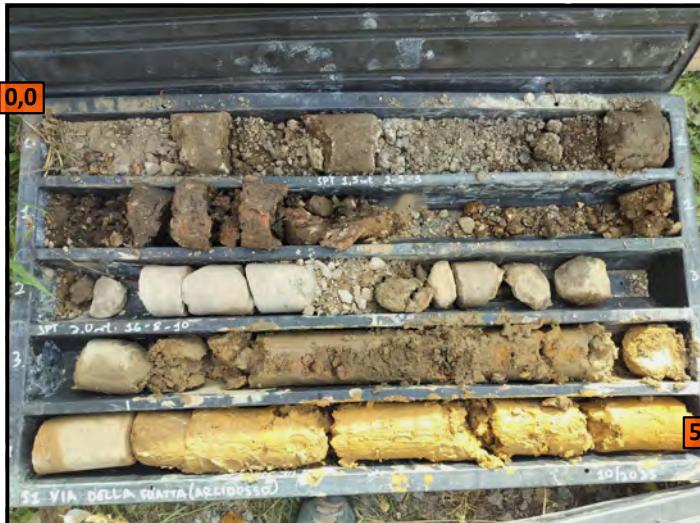
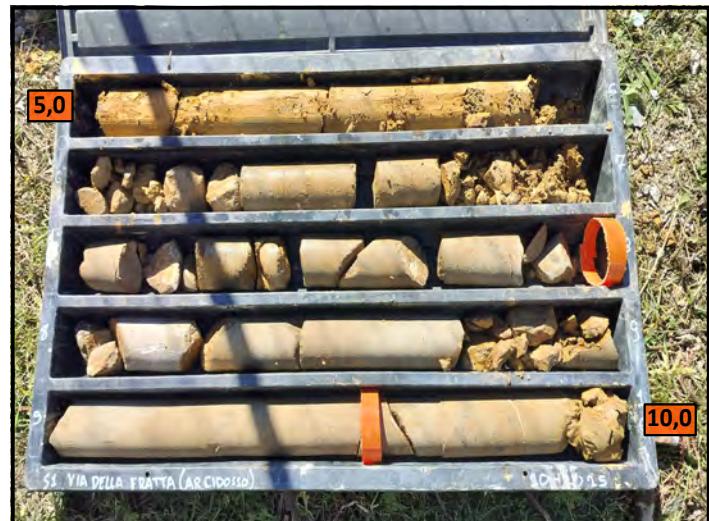
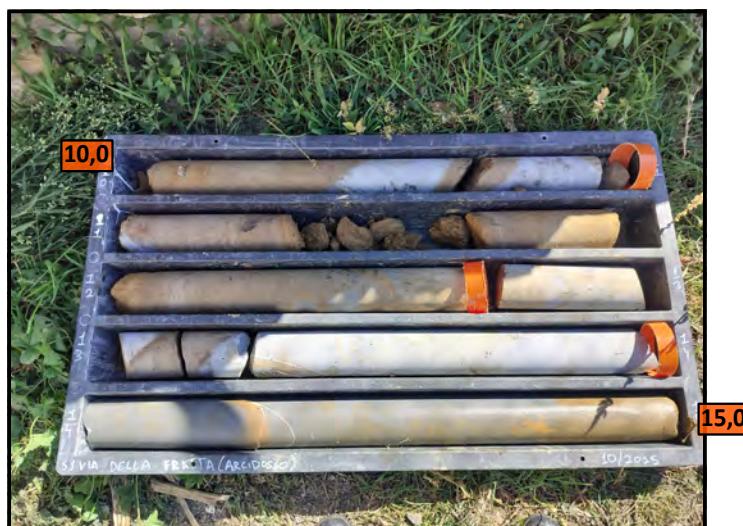
### Sondaggio S1

#### Documentazione fotografica

| Committente<br>Amm. comunale Arcidosso | Ubicazione<br>Via della Fratta - Arcidosso (GR) | Tipo Sonda<br>Beretta T40 | Inizio/Fine Esecuzione<br>17/05/2021-17/05/2021 |
| Quota Ass. P.C.<br>632 m s.l.s | Coordinate X Y<br>X: 42.87142660; Y: 11.5348022 (EPSG 4023) | Profondità raggiunta<br>15 m | Falda<br>Non individuata |

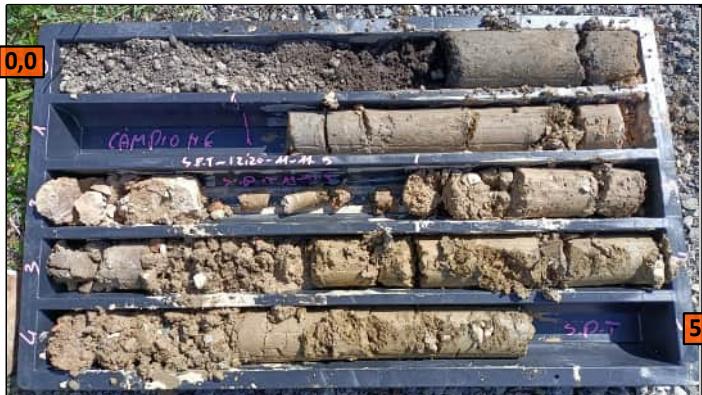
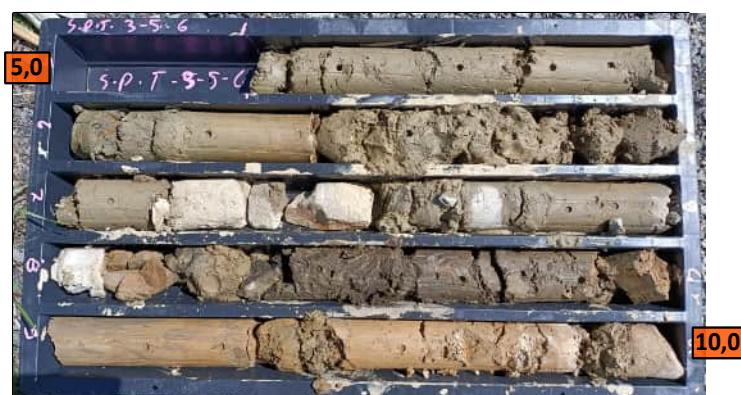
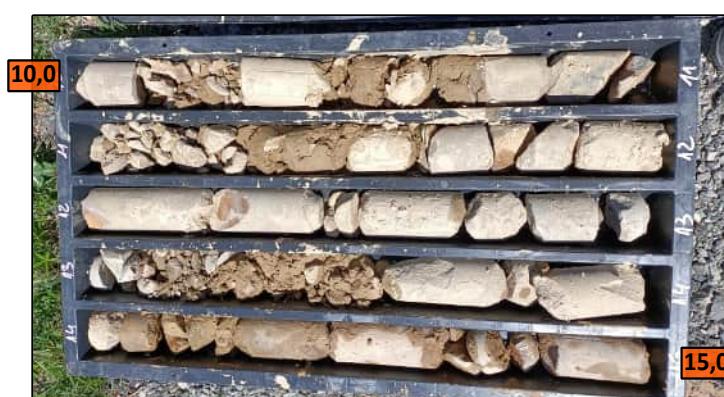
| <b>Sondaggio S2</b> | | |

## Documentazione fotografica

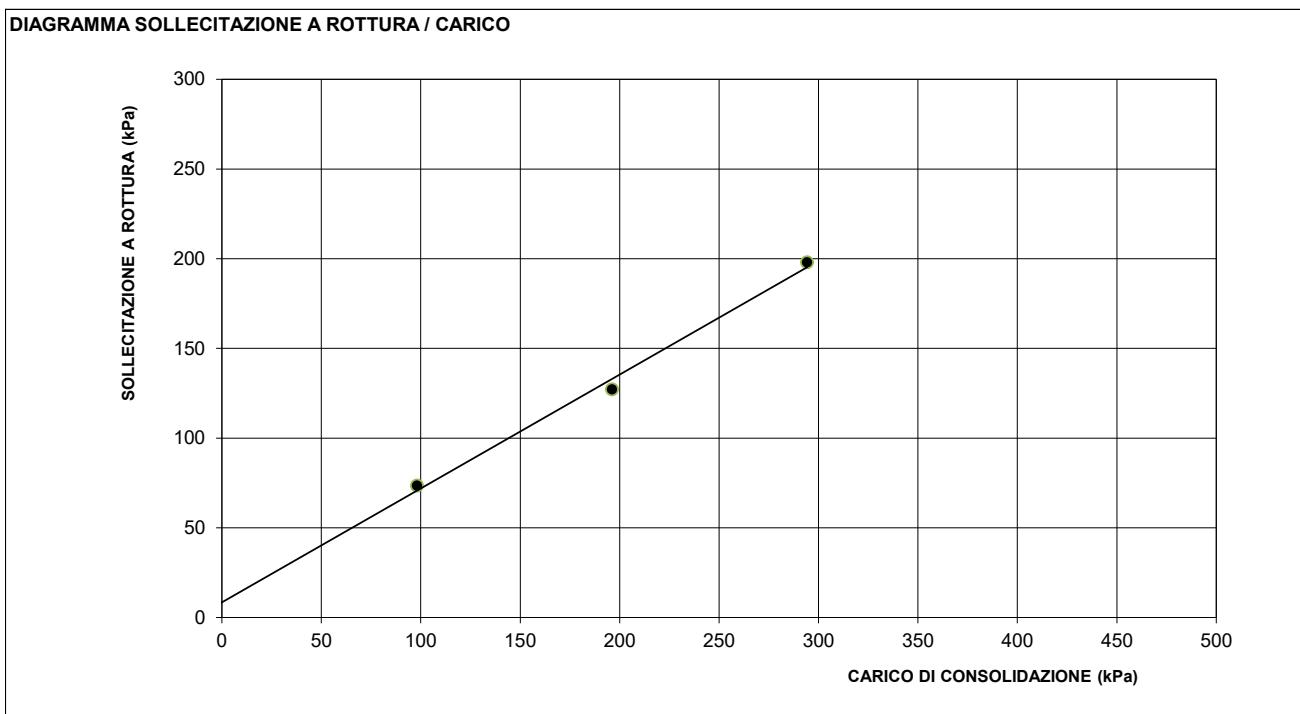
## PROVA DI TAGLIO DIRETTO TIPO C.D. ASTM D 3080
