Interventi di riqualificazione e valorizzazione
dell'area "La Fratta" sottostante le Mura del Centro Storico
"Lavori di consolidamento statico del versante occidentale"

Progetto Esecutivo

RELAZIONE TECNICA ILLUSTRATIVA

Elaborato: **2**

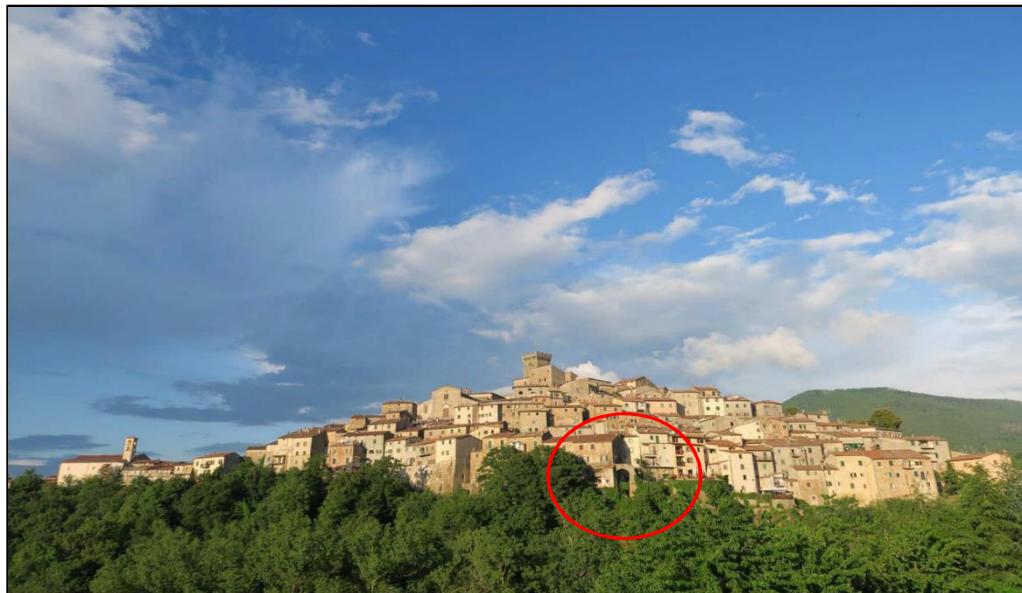
Fig. 1 Area occidentale oggetto del piano di interventi di riqualificazione e valorizzazione dell'area “La Fratta”.

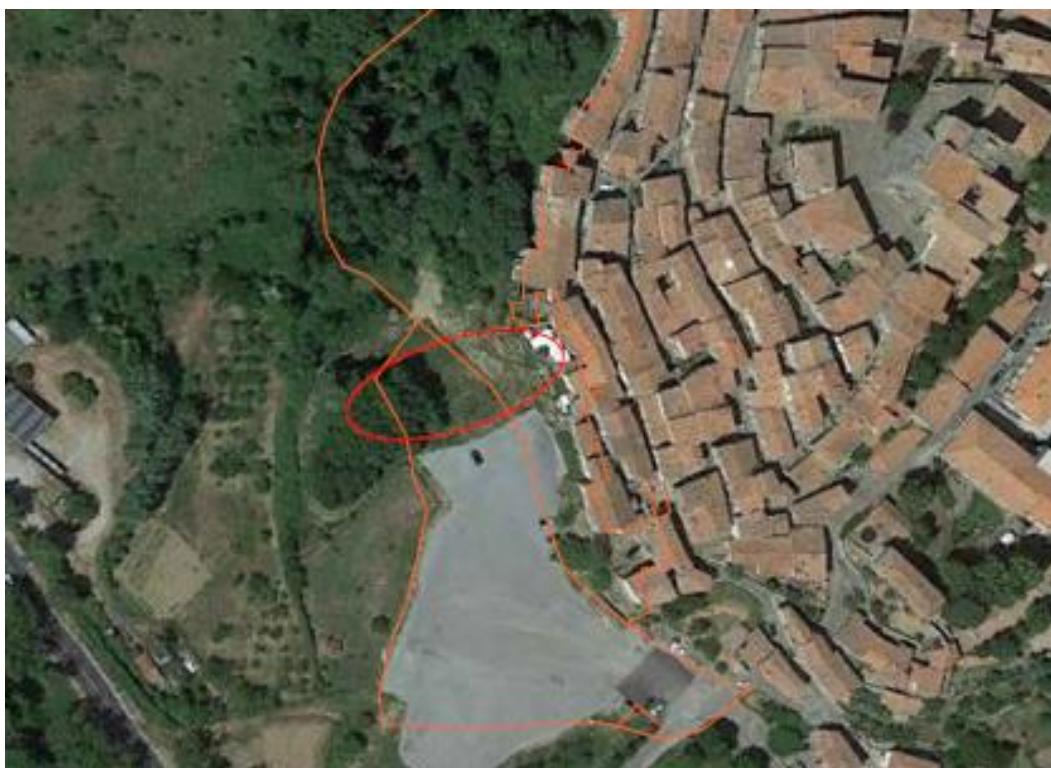
Fig.3 Ortofotopiano dell'area di intervento (2021)

L'area oggetto dell'intervento ivi indicata nelle figure 2, 3 e 3bis si estende dal limite Nord della Piazza della Riconciliazione, comprendendo l'area ove sono ubicate le due rampe della scala sospesa (quota 628,33) proprio a causa della instabilità del fronte roccioso sottostante la terrazza del ristorante “Bastarda Rossa” (q. 643,5) oggetto dell'intervento.

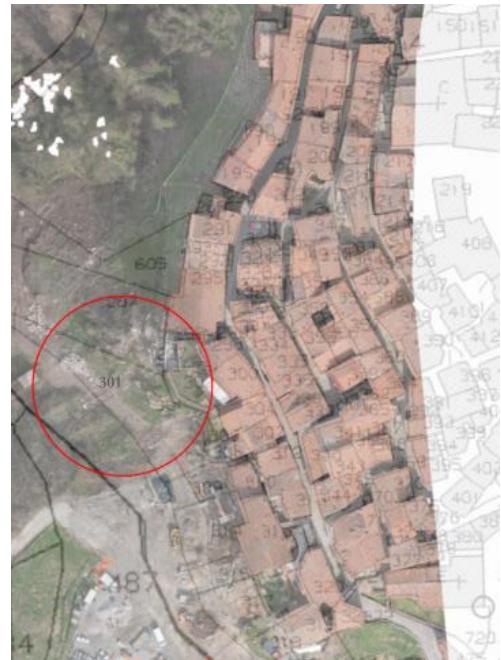
Fig.3bis Ortofotopiano con sovrapposizione catastale (fol. 30)

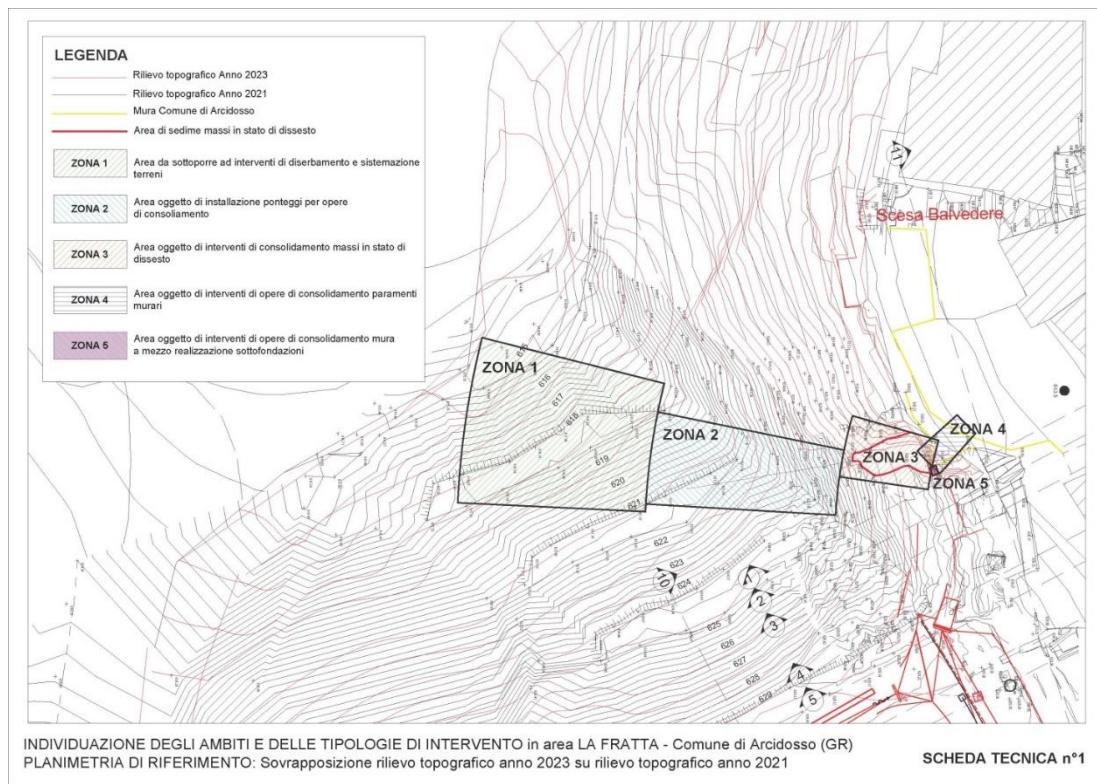
Fig. 4 Individuazione degli ambiti e delle tipologie di intervento

La sopra indicata schematizzazione è riportata in fig. 4 e lo studio dell' “area vasta” di cui gli interventi del PFTE sono una parte. Il PFTE quindi, sintetizza i lavori in cinque zone dove ciascun intervento contribuisce al raggiungimento dell'obiettivo finale rappresentato dalla messa in sicurezza di parte dell'intera area sottostante le mura del Centro Storico.

La nuova perimetrazione del progetto esecutivo, anche alla luce degli esiti del “piano delle indagini” che ha fornito le approfondite relazioni geologiche e geotecniche redatte specificamente in occasione della presente fase esecutiva riferite alle 5 Zone diversamente schematizzate nel PFTE è riportata in fig. 4.

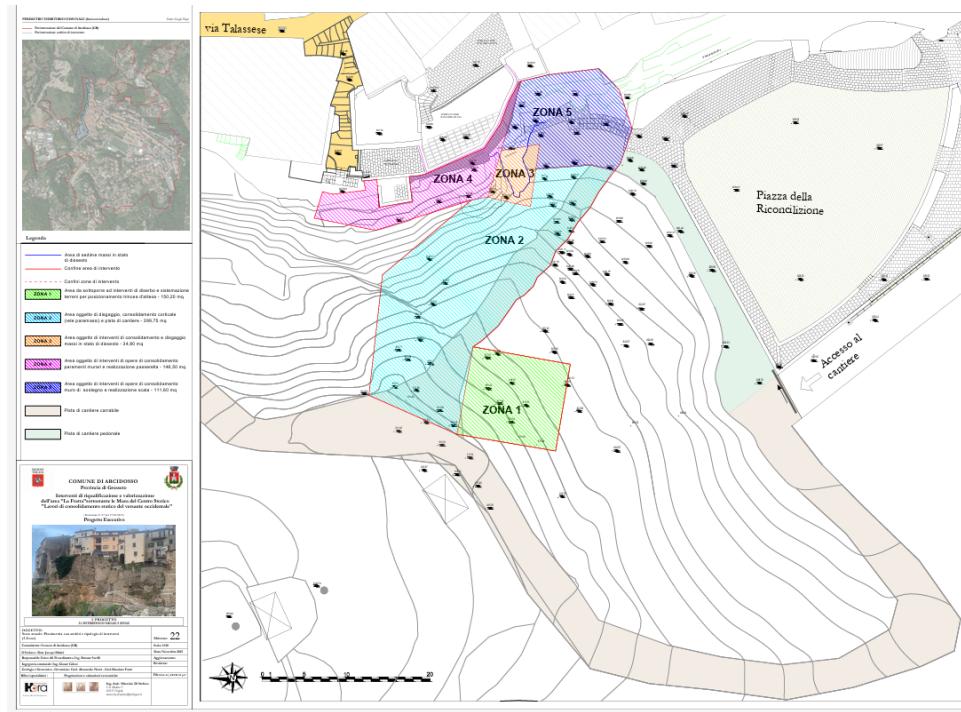
Fig.5 Elab. N.22 – Stato attuale: Planimetria con ambiti e tipologia di interventi (5 Zone) del progetto esecutivo

In conseguenza dei richiamati esiti delle indagini geologiche e geotecniche si è pervenuti alla seguente nuova perimetrazione dell'area di intervento contenente le lavorazioni previste nelle dette 5 Zone come indicate nella Elab. n.22 (fig. 5) i cui interventi sono descritti nei capitoli seguenti.

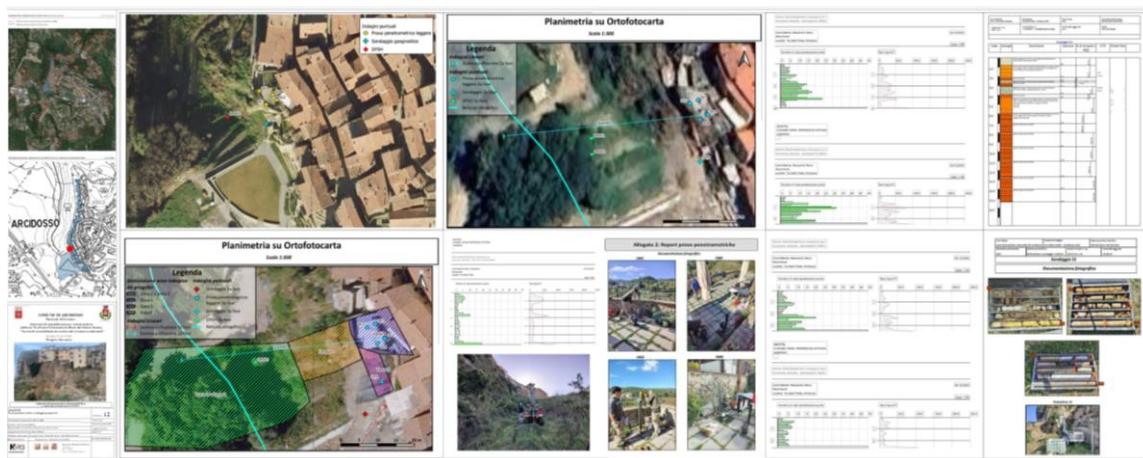
Fig.6 - Elab. 13 Prove penetrometriche e sondaggio geognostico

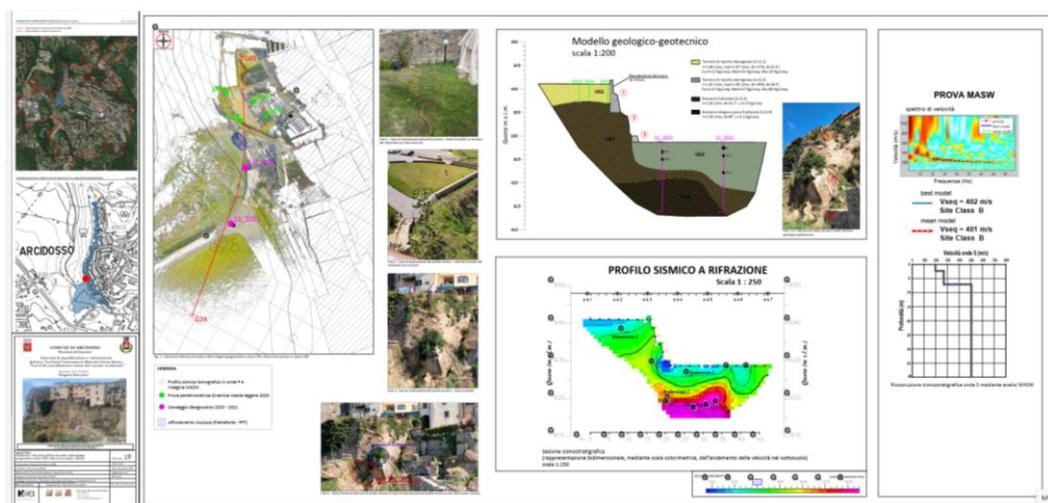
Fig.7 - Elab. 20 - Ubicazione dell'area di studio e delle indagini geognostiche su base CTR e rilievo laser scanner - (Zona 5)

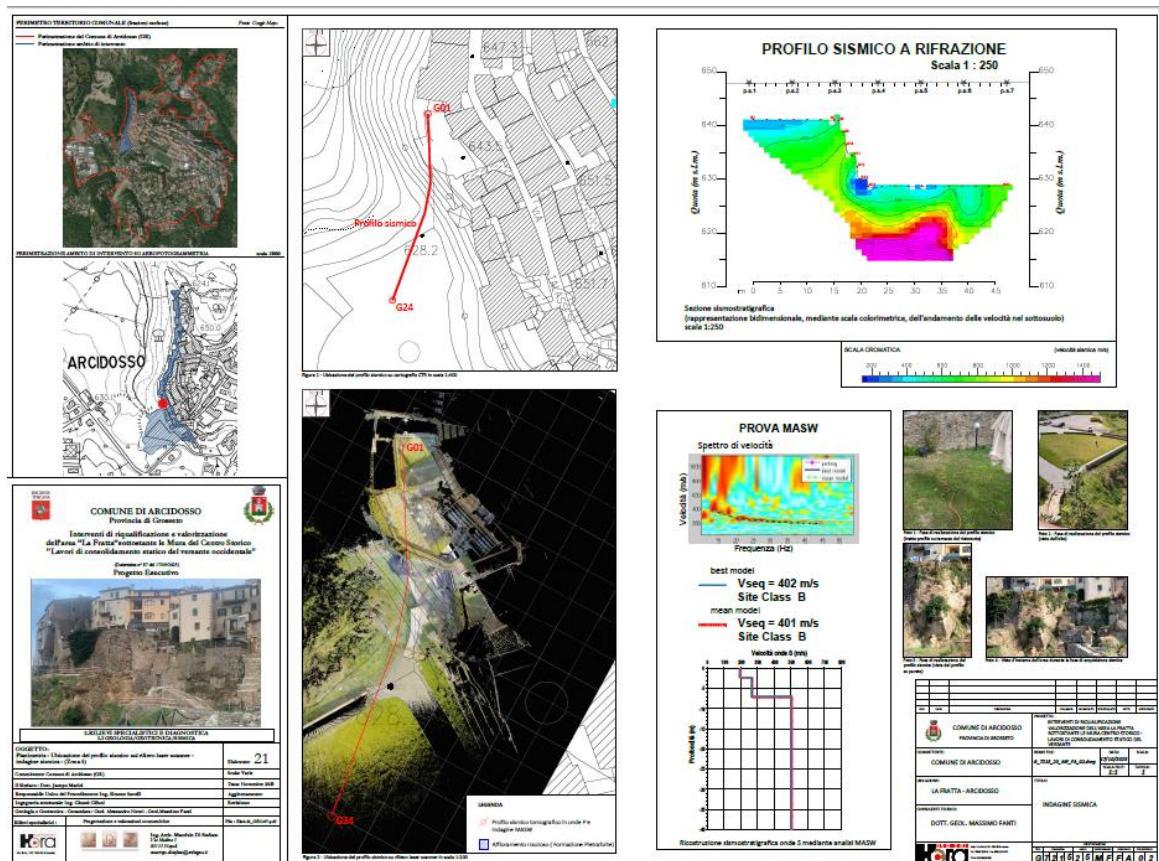
Fig.8 Elab. 21 - Ubicazione del profilo sismico sul rilievo laser scanner (Zona 5)

Il rilievo è stato effettuato con nuvole dei punti rilevate a mezzo drone in alternativa al rilievo topografico (v. Fig. 8) per una parte limitata dell’area complessiva di intervento.

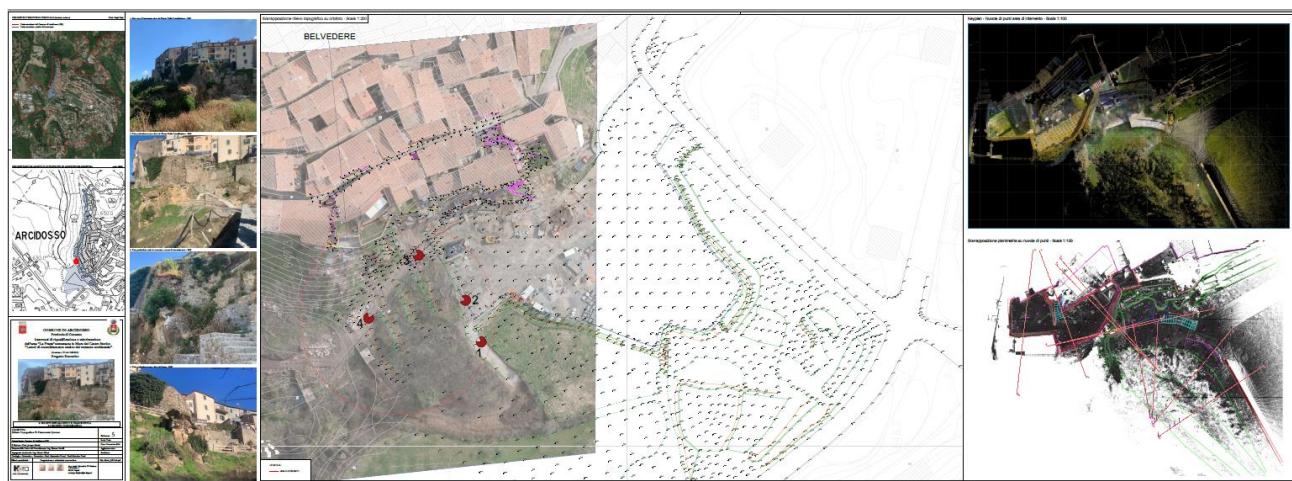
Fig. 10 Elab. 5 - Zona oggetto di rilievo 3d – Nuvola di punti

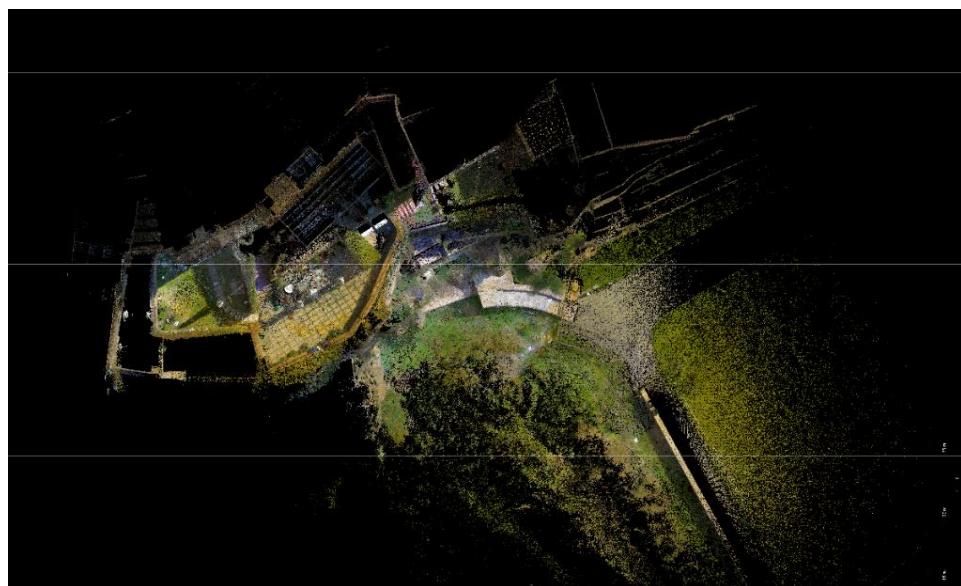
Fig. 11 Zona oggetto di rilievo 3D - Nuvola dei punti

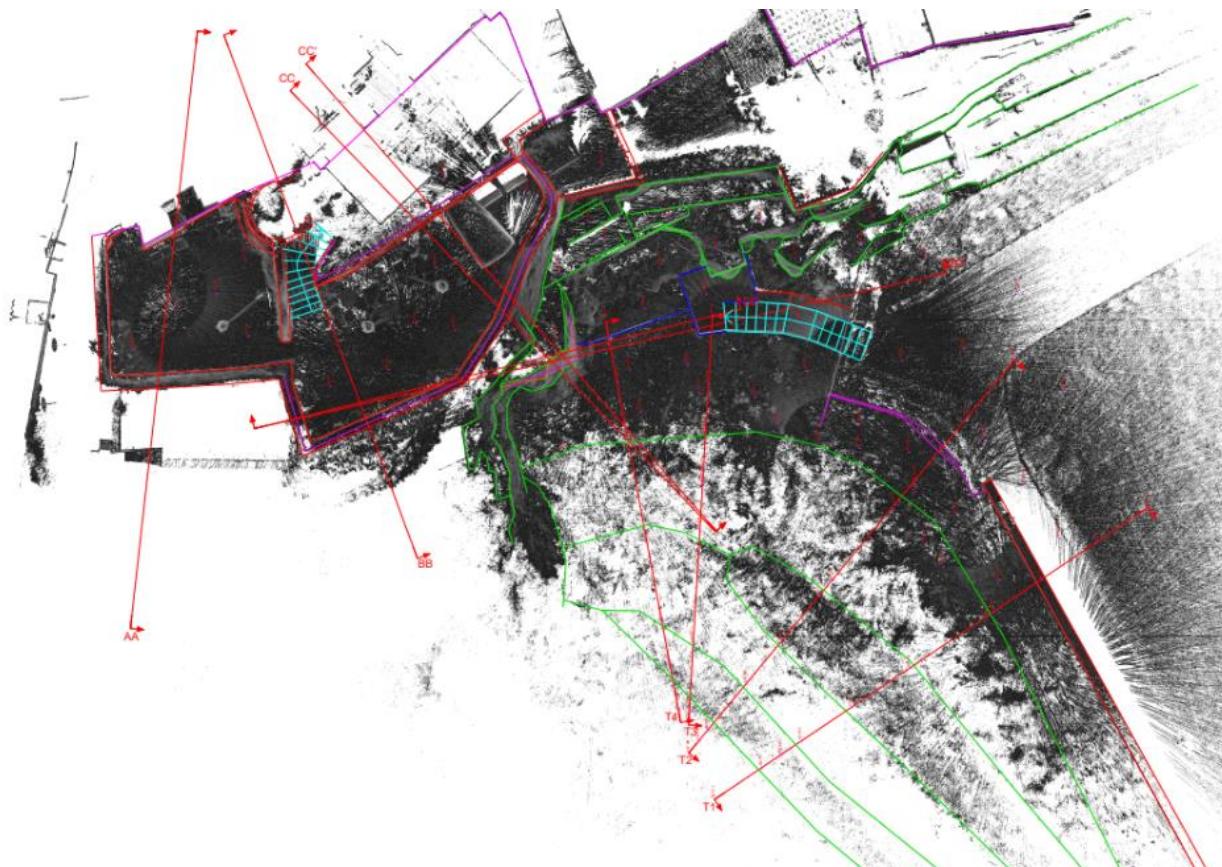
Fig. 12 Planimetria restituzioni grafiche delle sezioni elaborate (HERA SRL)

Le restituzioni grafiche delle sezioni elaborate da HERA srl, all’uopo incaricata, sono riportate in planimetria come illustrato in fig. 12 (sez. A-A; B-B; C-C; C'-C'; D-D; D'-D'; T¹- T²- T³-T⁴) e oggetto degli elaborati n. 7-8-9.

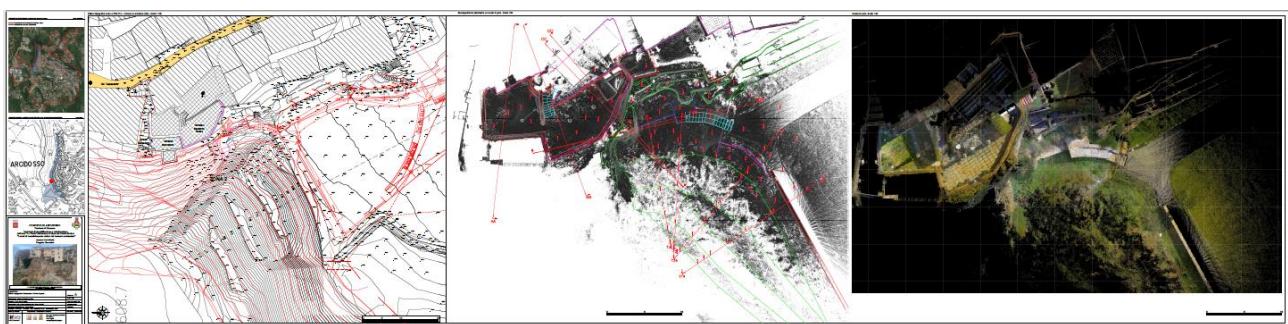
Fig. 13 Elab.6 Rilievo topografico digitale - Sezione prospetto con stralcio planimetrico (da quota 626,36 a quota 642,80) Sez.B-B', Sez.C-C' - Sez.D-D'

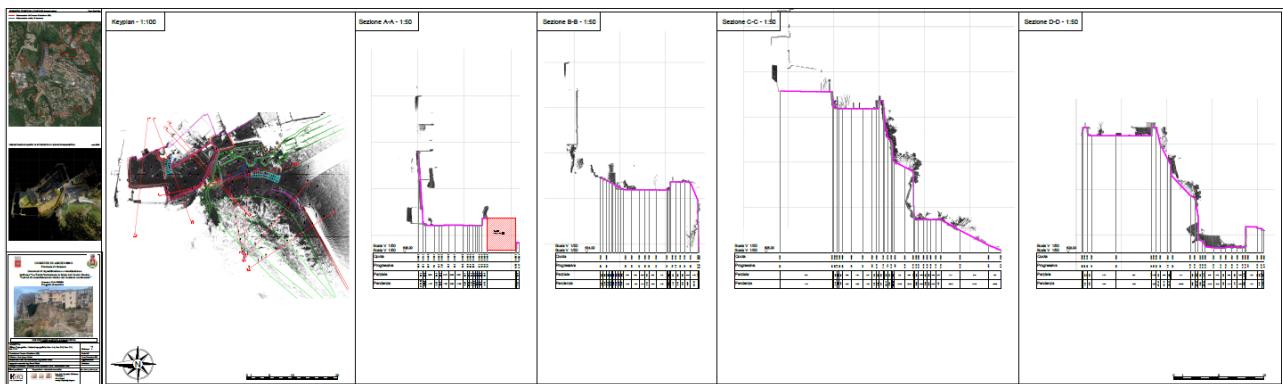
Fig. 14 Elab.n.7 - Nuvola di punti - Sezioni topografiche: Sez.A-A, Sez.B-B, Sez. C-C, Sez. D-D

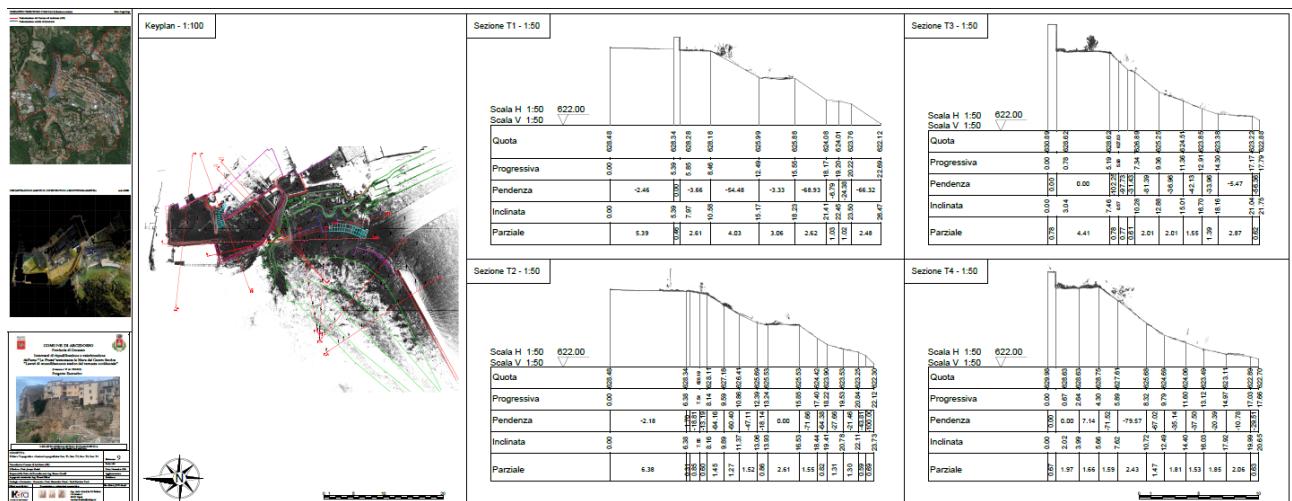
Fig. 15 Elab.n.9 Nuvola di punti -Sezione topografiche - Sez.T1, Sez.T2, Sez.T3, Sez.T4

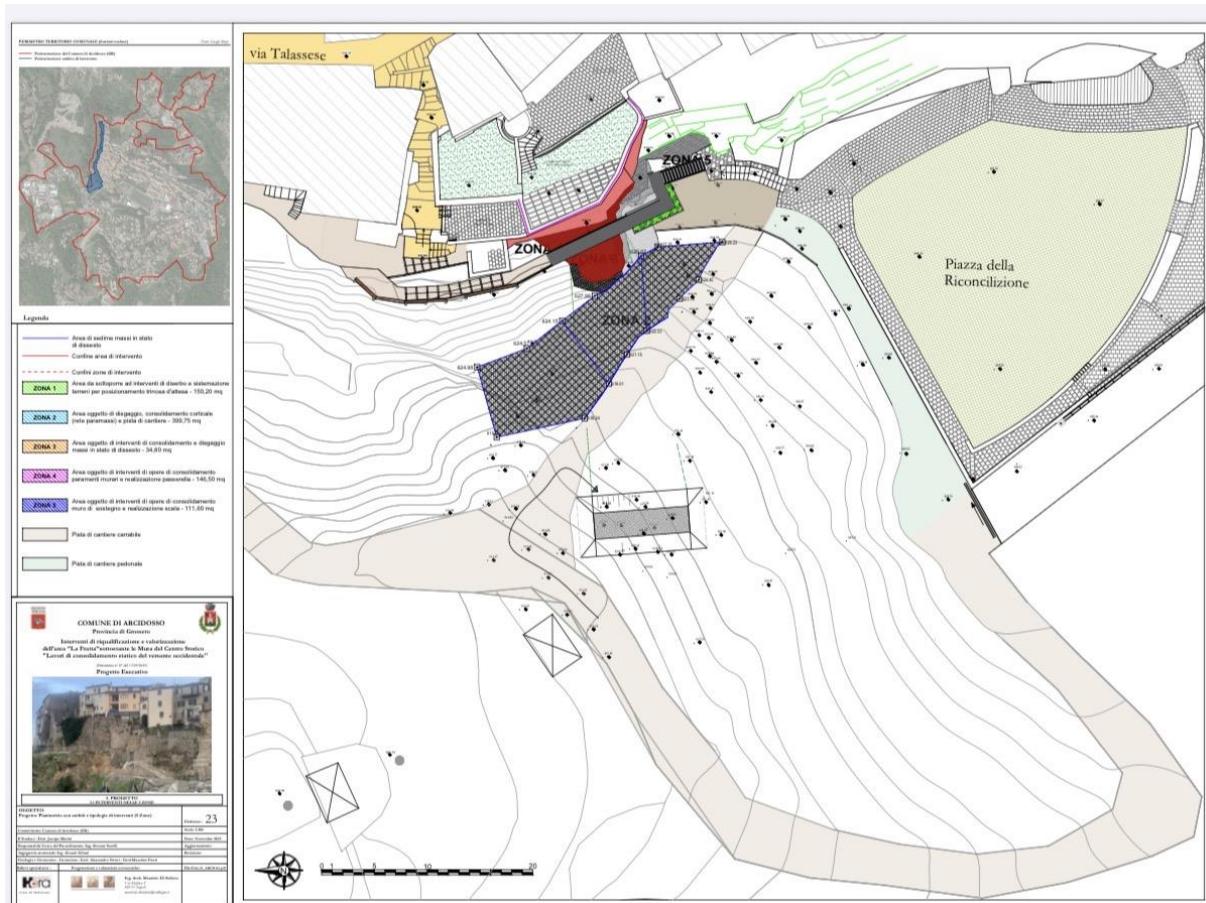
Fig. 17 – Elab.n. 23 Planimetria con ambiti e tipologia di interventi nelle cinque Zone

Le nuove perimetrazioni sono riportate negli elaborati n. 22 e 23.

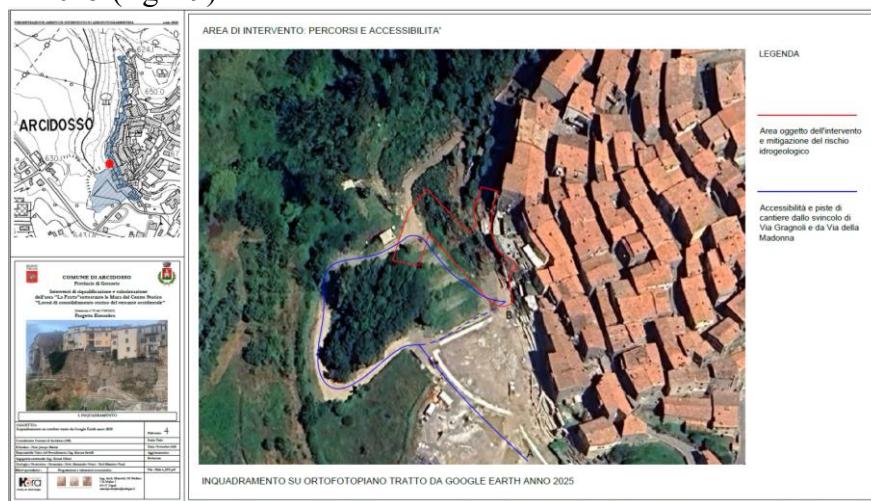
Fig. 19 - Elab.n.4 Accessibilità - Elab.4 Inquadramento su ortofoto tratto da Google Earth 2025

Da tali elementi si è valutata la percorribilità anche con mezzi gommati adeguati alla realizzazione delle palificate nella Zona 5, la posa di rete paramassi nelle Zone 2 e 3; mentre, le Zone 3 e 4 risultano accessibili prevalentemente a piedi (v. fig.19 e 20).

Premesso che l'area in esame è interamente nella disponibilità del Comune di Arcidosso, quindi immediatamente cantierabile, l'accessibilità da Via Talassese è esclusivamente pedonale, in corrispondenza delle rampe di scale che conducono al terrazzo "Belvedere", recentemente reso fruibile; mentre, l'accessibilità carrabile è dalla Piazza della Riconciliazione come indicato nel grafico Elab. 4 - Inquadramento su ortofoto tratto da Google Earth 2025 (fig. 19).

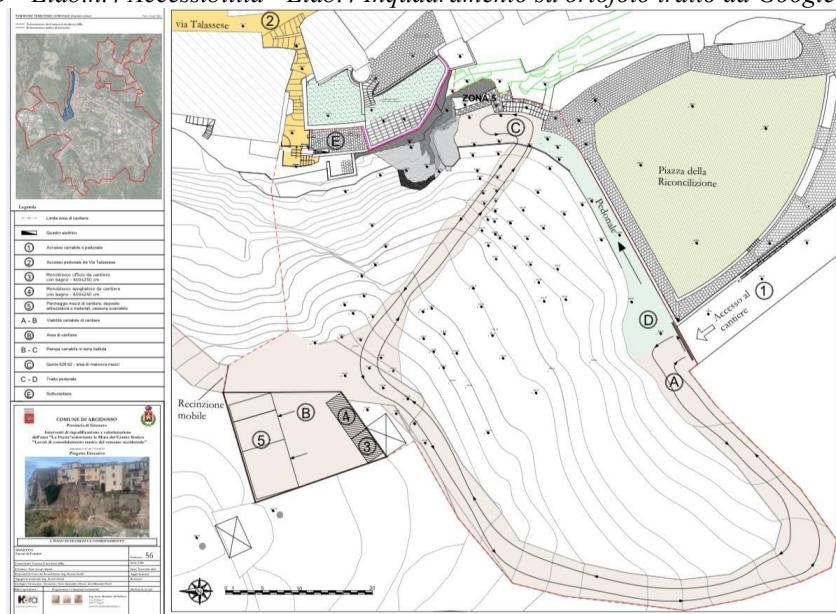
Fig. 20 -Elab.n.22 Planimetria con individuazione degli accessi pedonali e carrabili

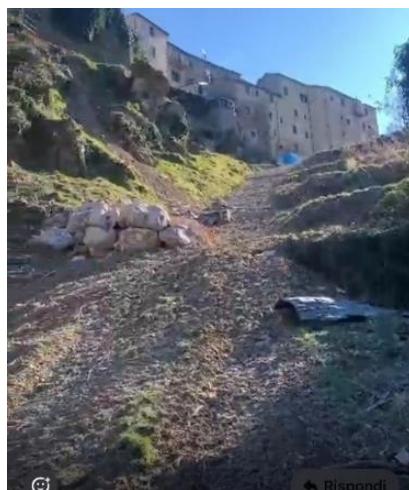
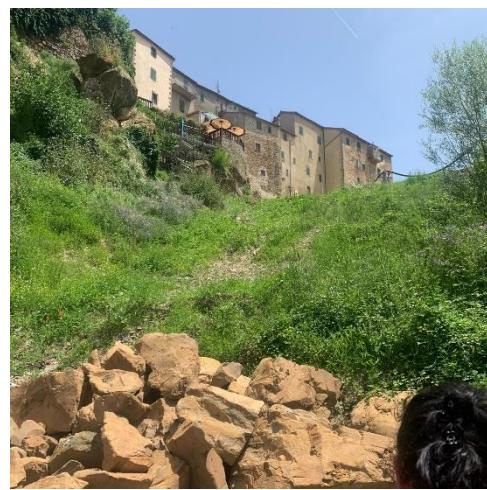
Fig. 21 e 22 Rampa di cantiere da ripristinare per transito macchina per pali presso la Zona 5

Riepilogando, i percorsi per il cantieramento delle zone, dalla Piazza della Riconciliazione, ci si immette nella zona a valle (q. 614) Zona 1 che, attraverso il ripristino della pista del cantiere preesistente, si congiunge alla Zona 5 (q. 628,35) corrispondente alla quota della Piazza della Riconciliazione, dove dovranno essere realizzati 12 pali armati della lunghezza di 13 m riempiti con getti di c.l.s. a mezzo autobetoniere.

L'accesso carrabile dalla piazza della Riconciliazione sarà consentito salvaguardando la pavimentazione in basolato esistente interna alla perimetrazione esistente - definita dai muretti in pietra locale - prevedendo il percorso dei mezzi di cantiere previo il ripristino della pista di cantiere già realizzata per le opere di costruzione della piazza stessa.

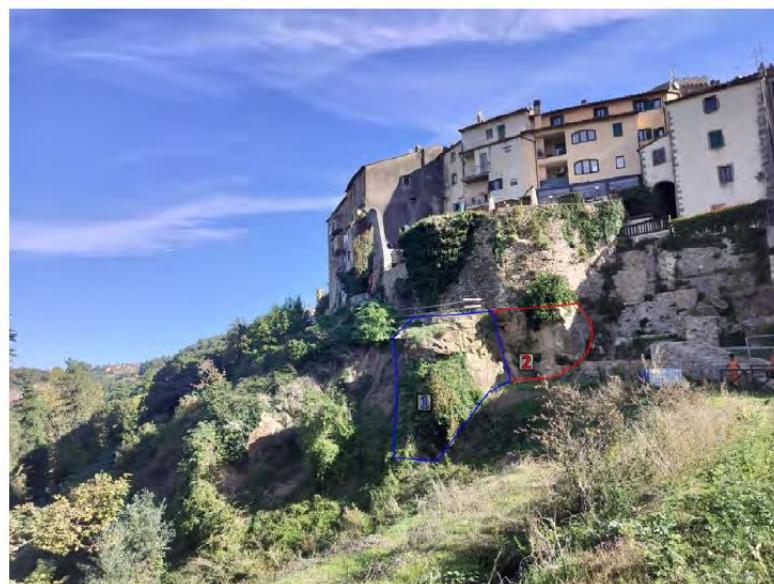
Fig. 24 Foto tratta dalla Relazione geologica dott. Nenci (Ott. 2025) ove sono indicate le aree d'intervento principali: ammasso roccioso di Pietraforte da consolidare (1) e area di realizzazione del muro di controscarpa a sostegno dell'affioramento strapiombante (2)

La sequenza esecutiva delle opere previste nel PFTE è subordinata dalle condizioni geomorfologiche e dalle caratteristiche ambientali del contesto territoriale proprio della Zona Nord-Ovest di Arcidosso caratterizzato da una sostanziale instabilità come argomentato rispettivamente dalla relazione dei Geologi Fanti e Nenci e riportato da quest’ultimo come in Fig.11 della relazione di seguito riportata: (v.fig.46)

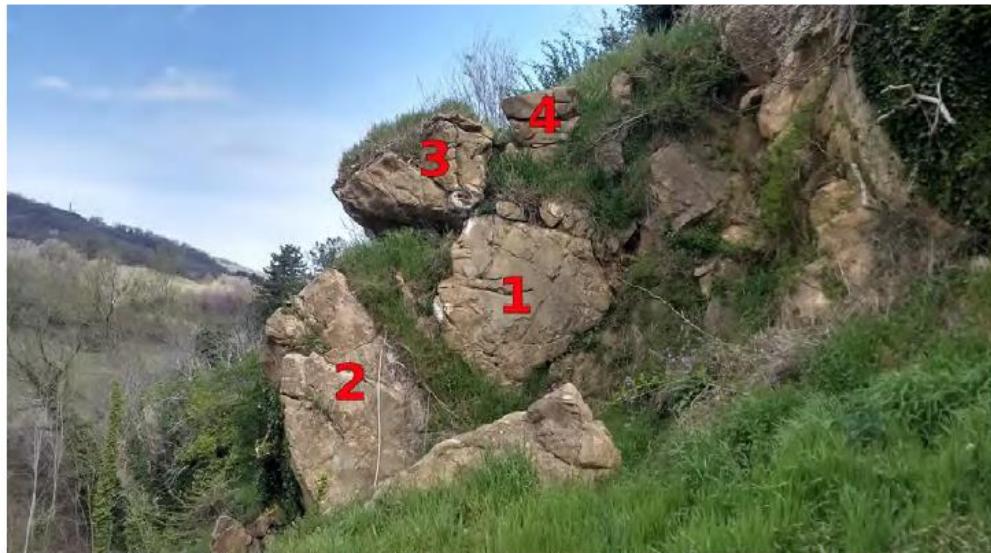
Fig.20: Fotografia affioramento Direzione Ovest Est con indicazione dei blocchi (foto 1)

Fig. 25 Estratto relazione geologica dott. Nenci (Ottobre 2025)

"Come si può notare in figura 20 l'ammasso roccioso può essere suddiviso in quattro blocchi ben distinti. Tutti questi blocchi risultano posizionati ad oggi come nel 2021 in equilibrio precario legato principalmente alla tenuta del Blocco 2 che fa da sostegno per tutta la parte di affioramento posta a valle della frattura 4 (vedi figura 18). In generale sia lo sperone di roccia (Zona 1 in fig.11) che l'affioramento posto sotto il muro di sostegno (Zona 2 in fig.11) risultano poco fratturati come confermato dalla dimensione dei blocchi; tuttavia, le poche fratture presenti hanno tutte orientazioni sfavorevoli rispetto al versante e presentano apertura tale da non risultare più collaboranti fra loro ma semplicemente appoggiati uno sull'altro. Il Blocco 2 è in posizione strapiombante e rischia sia di scivolare lungo il versante che di ribaltare, il movimento del Blocco 2 potrebbe innescare anche il movimento dei Blocchi 1 1 3 che si appoggiano a questo. Il Blocco 3 è ancorato solo da un lato al resto dell'ammasso roccioso ed è presente una frattura con direzione circa Est - Ovest che lo separa dal blocco contiguo. Il Blocco 4 è di piccole dimensioni ed ha tuttavia un equilibrio precario legato alla stabilità degli altri blocchi."

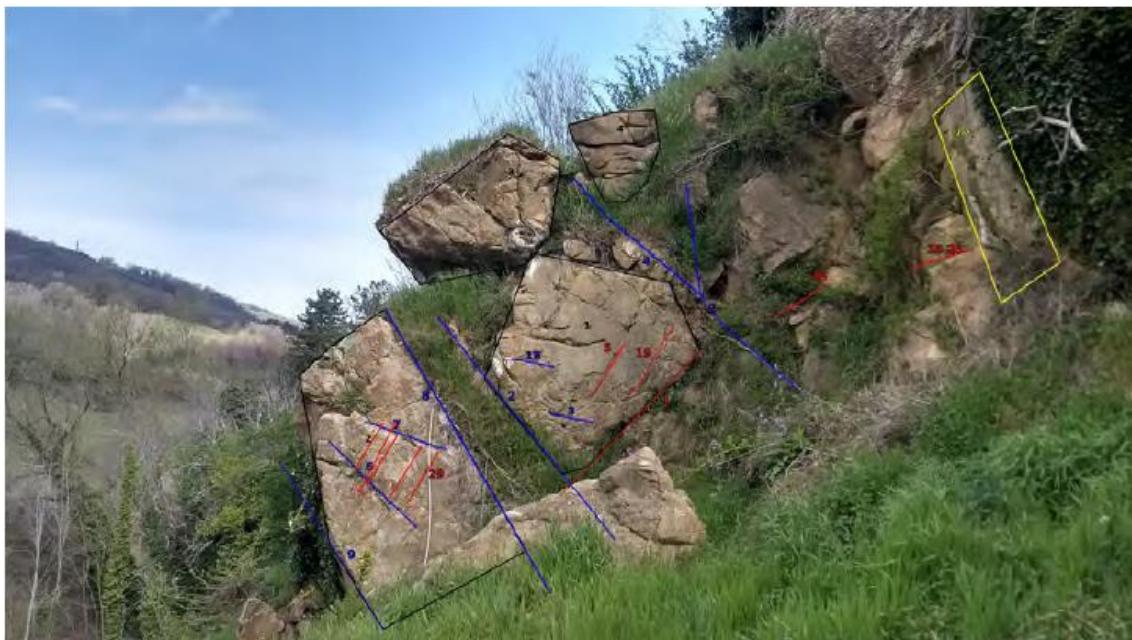
Fig.17: Fotografia affioramento Direzione Sud Nord vista laterale (foto 1)
Fig.26 Immagini estratte dalla relazione geologica dott. Nenci (Ottobre 2025)

L'analisi del sistema fratturativo è così descritto nella citata relazione geologica: “Sono presenti delle fratture singole, in particolare la 1, la 2, la 4, la 8 e la 9 (Fig. 26 e Fig. 27) che hanno un'orientazione sfavorevole per ribaltamento (2, 4, 8 e 9) e per scivolamento (1) ed hanno condizioni di alterazione, forma, apertura e riempimento molto sfavorevoli; inoltre, i blocchi più grandi (fig. 20) sono interdipendenti l'uno dall'altro e la instabilità di uno solo potrebbe provocare il collasso di tutta la bancata. Con la passerella di accesso al camminamento si va ad incidere proprio su questo affioramento e dunque si renderanno necessarie opere di stabilizzazione che vadano a migliorare la stabilità dell'ammasso roccioso per evitare che un eventuale collasso futuro vada ad incidere sull'opera appena realizzata.

3. Realizzazione di chiodatura con direzione Nord Sud con lo scopo di collegare i blocchi che si vedono in primo piano nella vista laterale (fig. 26) ai blocchi ubicati in direzione Nord che hanno, al piede, una “scarpa” (vedi fig. 27) che ne aumenta molto la stabilità sia allo scivolamento che al ribaltamento, questo tipo di collegamento permetterebbe di scaricare parte delle forze destabilizzanti ad un'altra parte dell'ammasso roccioso che attualmente risulta isolata a causa della presenza della frattura 10;

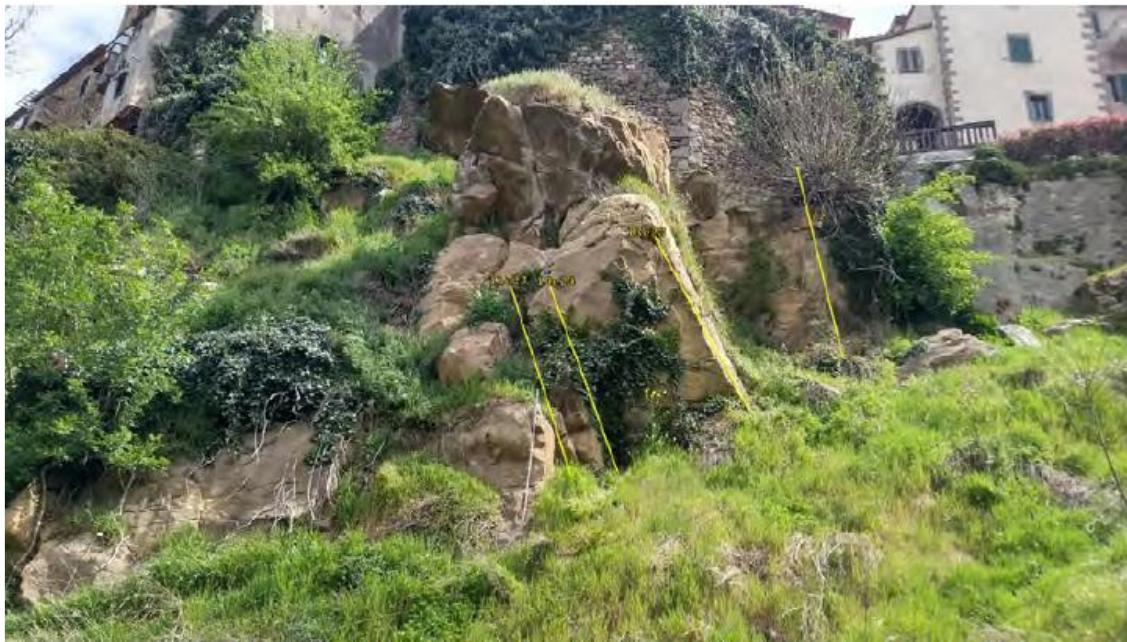
Fig.18: Fotografia affioramento Direzione Ovest Est Vista frontale (foto 2)

Fig. 27 Immagini estratte dalla relazione geologica dott. Nenci (Ottobre 2025)

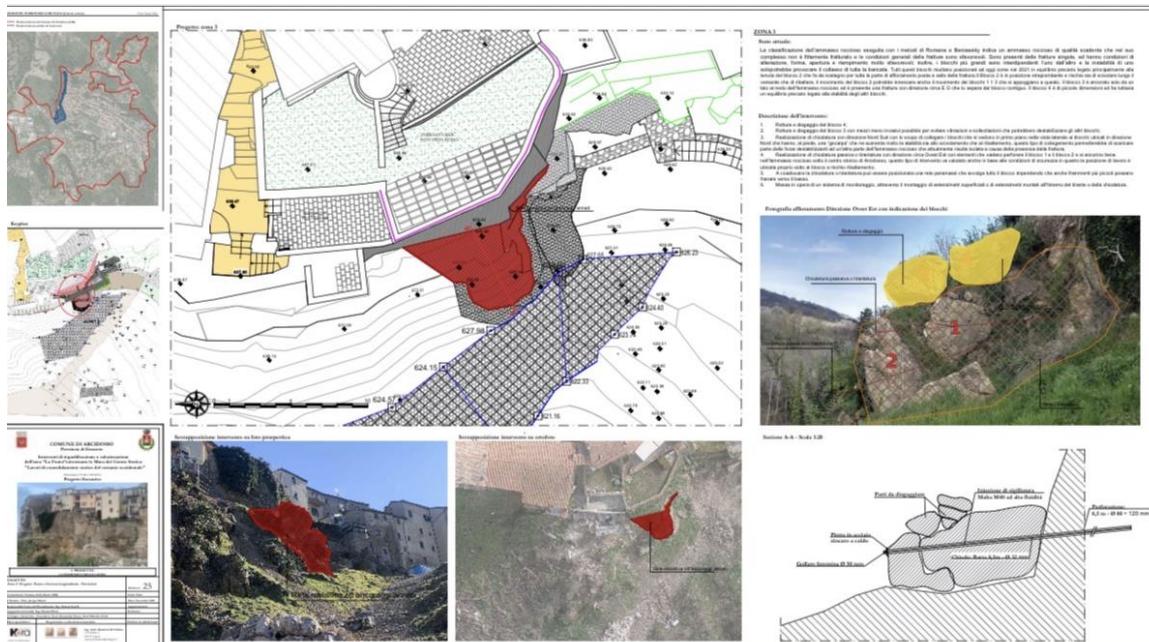
Fig.28 - Elab.25 Zona 3 - Disgaggio e consolidamento ammasso roccioso

Il progetto esecutivo riguardante i lavori in Zona 3 è riportato negli Elab.n.25 ed Elab.30.

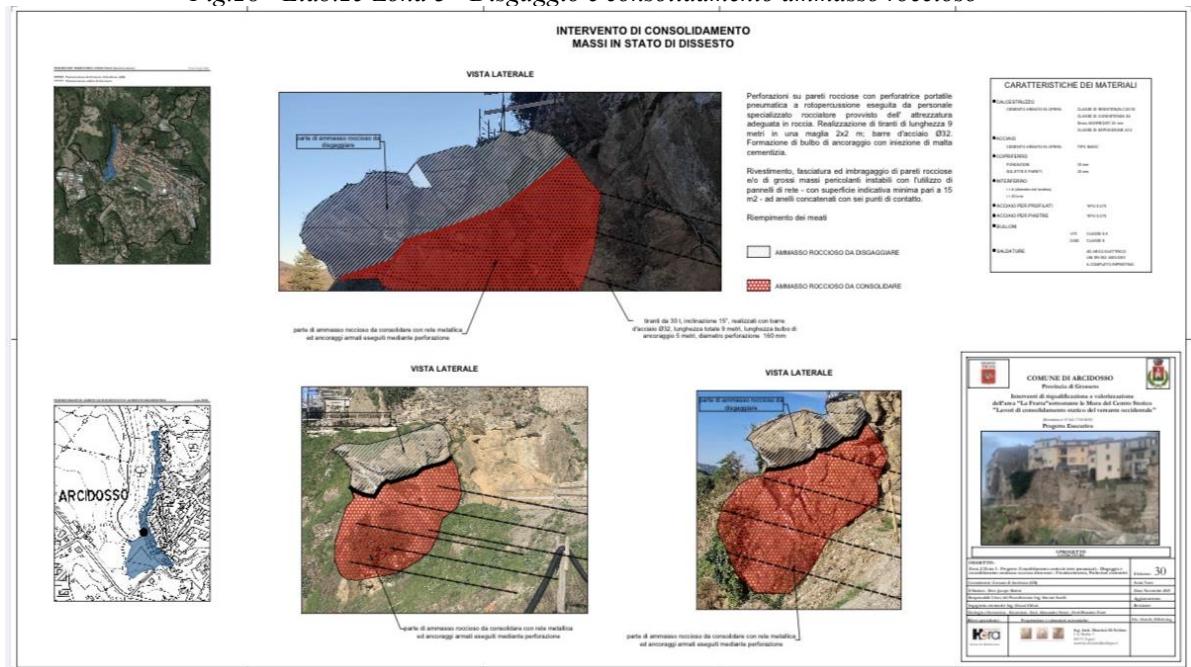
Fig.29 - Elab.30 - Zona 3 - Disgaggio e consolidamento ammasso roccioso dissestato

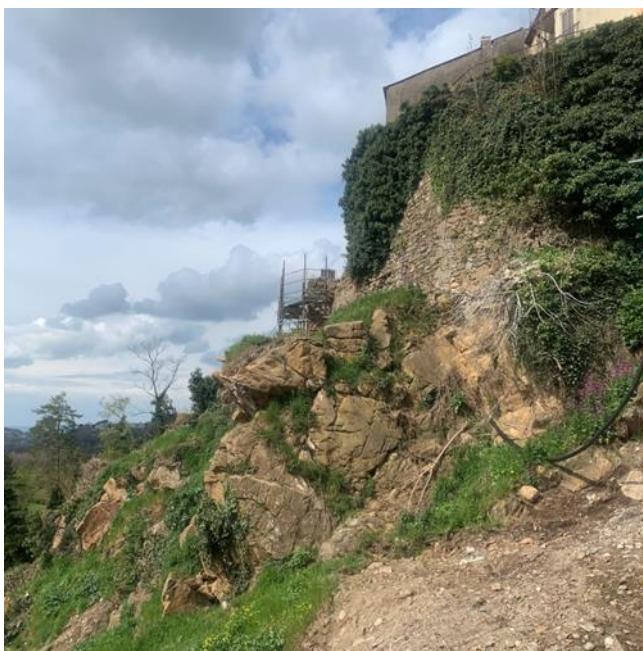
Fig. 31 Veduta laterale del fronte roccioso fratturato durante la messa in luce del 2022
2024

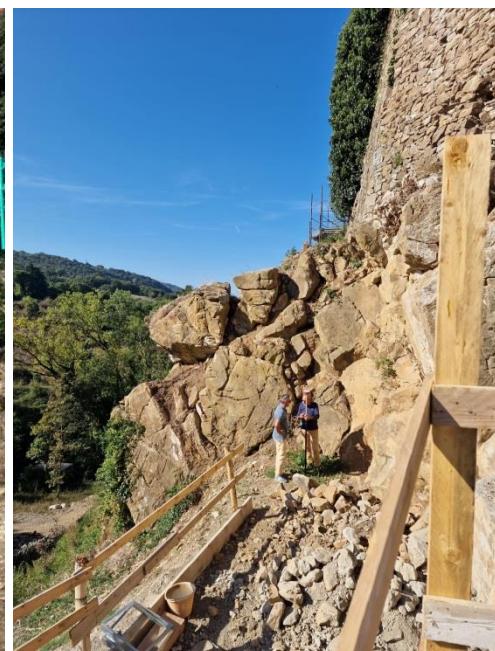
Fig. 32 Veduta laterale del fronte roccioso fratturato dopo gli interventi di messa in luce del

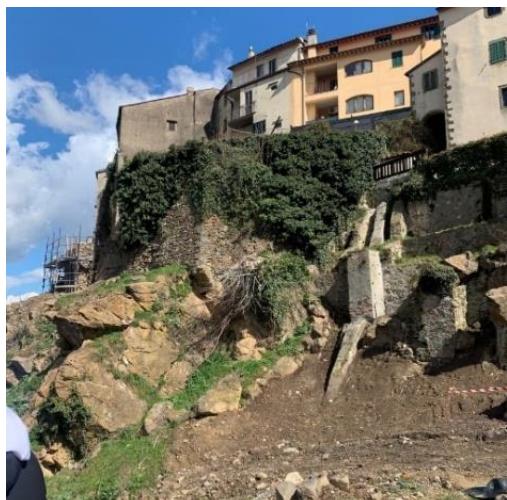
Fig. 33 Arcidosso - La Fratta Diserbamento con evidenza manufatti idraulici rimossi e riorganizzati (2021) fortemente percolanti

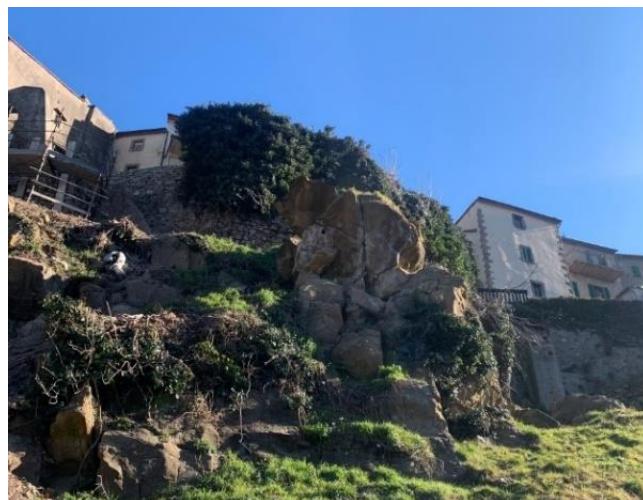
Fig. 34 Arcidosso - La Fratta- Veduta del fronte roccioso occidentale 2021

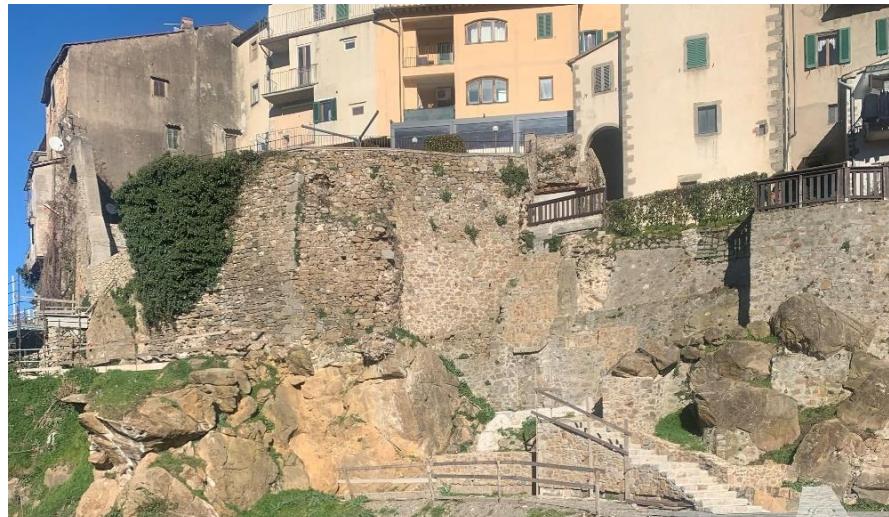
Fig. 35 Fronte occidentale oggetto dell'intervento da consolidare e scala di futuro accesso al Belvedere 2024

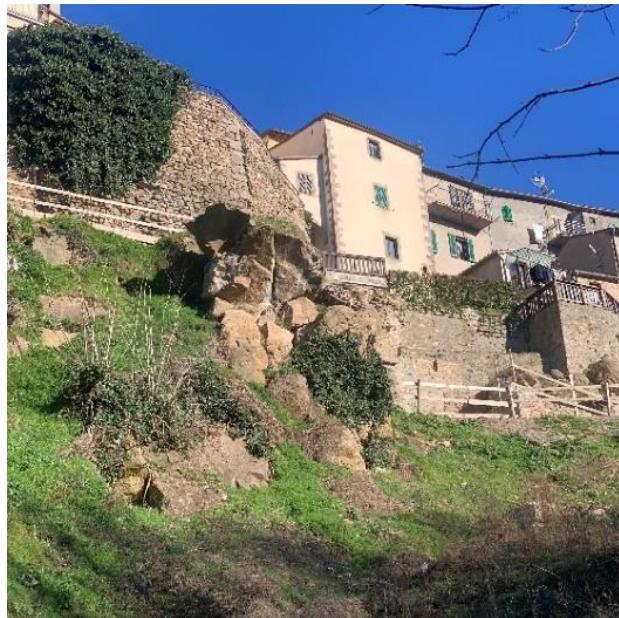
Fig.36 Zona 2 - Veduta da valle del fronte massi pericolanti

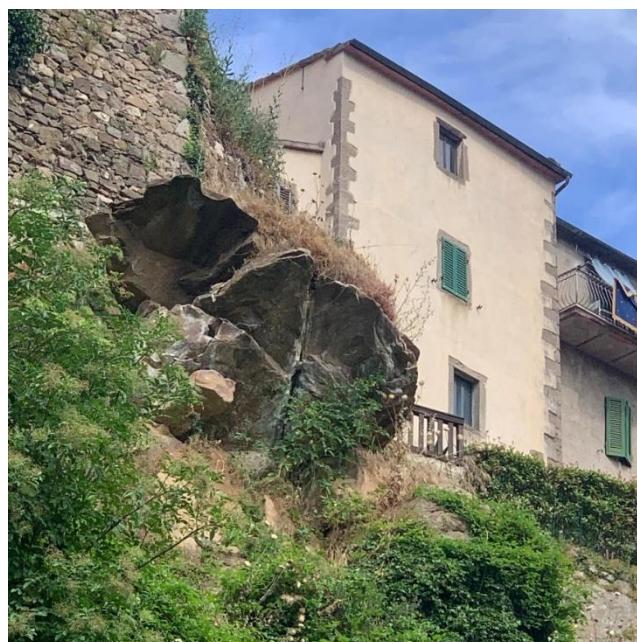
Fig.37 Zona 2 -Veduta da valle particolare dei massi pericolanti

La superficie prevista di rivestimento è di circa 160 mq. e comprende anche l'area sottostante l'ammasso roccioso oggetto dell'intervento in zona 3 illustrato nel paragrafo precedente. Inoltre, lo stesso ammasso, come già indicato nel citato precedente paragrafo, sarà ingabbiato con un pannello chiodato in profondità, circa 4 mt. misurati dalla proiezione al piede del profilo del terrazzo soprastante. Il progetto prevede, anche la posa di gabbioni in pietra al piede del fronte roccioso (fig.37) in prosieguo dei "massi di

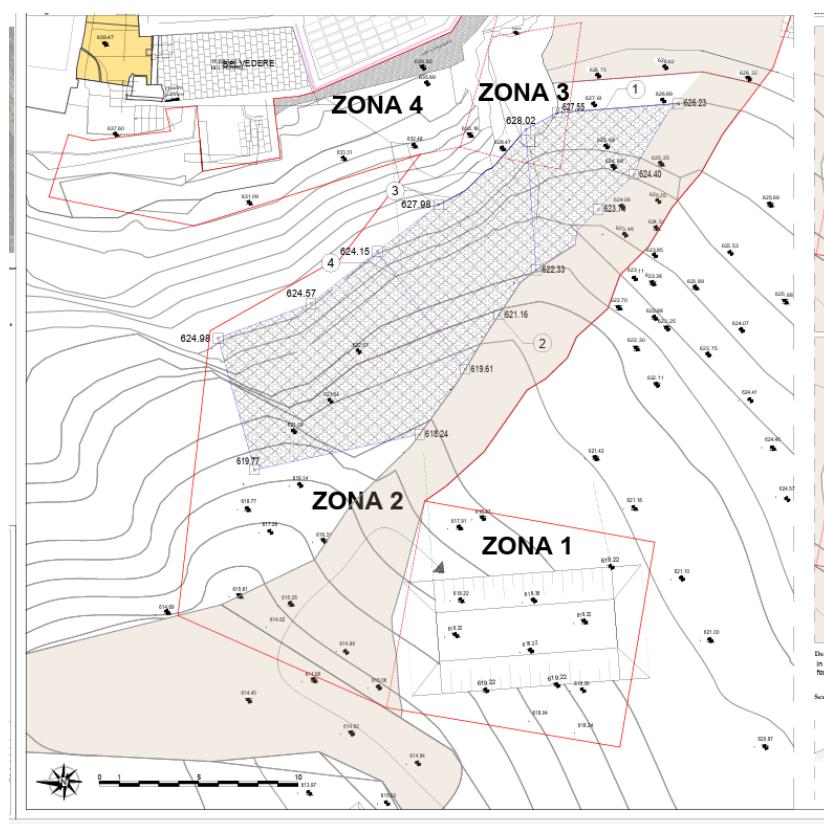
Fig. 38 Zona 1-Zona 2 --Consolidamento corticale perimetro rosso rete paramassi

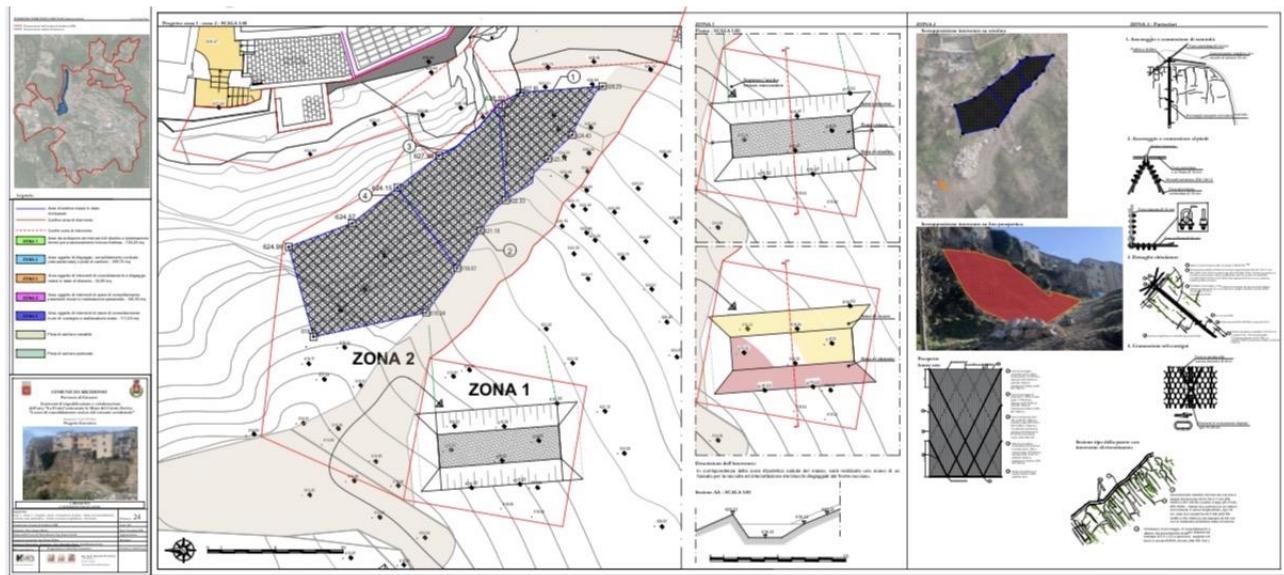
Fig. 40 Zona 1 – Zona 2 - Elab. 24 -Consolidamento corticale -rete paramassi e della trincea di arresto dei blocchi disaggiati

Lo strato di materiale granulare sciolto ha la funzione di assorbire e smorzare il più possibile l’energia cinetica dei massi o blocchi che possono distaccarsi dalla parete rocciosa a monte e/o rotolanti lungo il versante. La geometria dello scavo è stata progettata in maniera tale da garantire sia l’intercettamento sia il contenimento e l’accumulo del materiale (Elab.24 fig. 40).
