Interventi di riqualificazione e valorizzazione
dell'area "La Fratta" sottostante le Mura del Centro Storico
"Lavori di consolidamento statico del versante occidentale"

Progetto Esecutivo

RELAZIONE TECNICA ILLUSTRATIVA

Elaborato: **2**

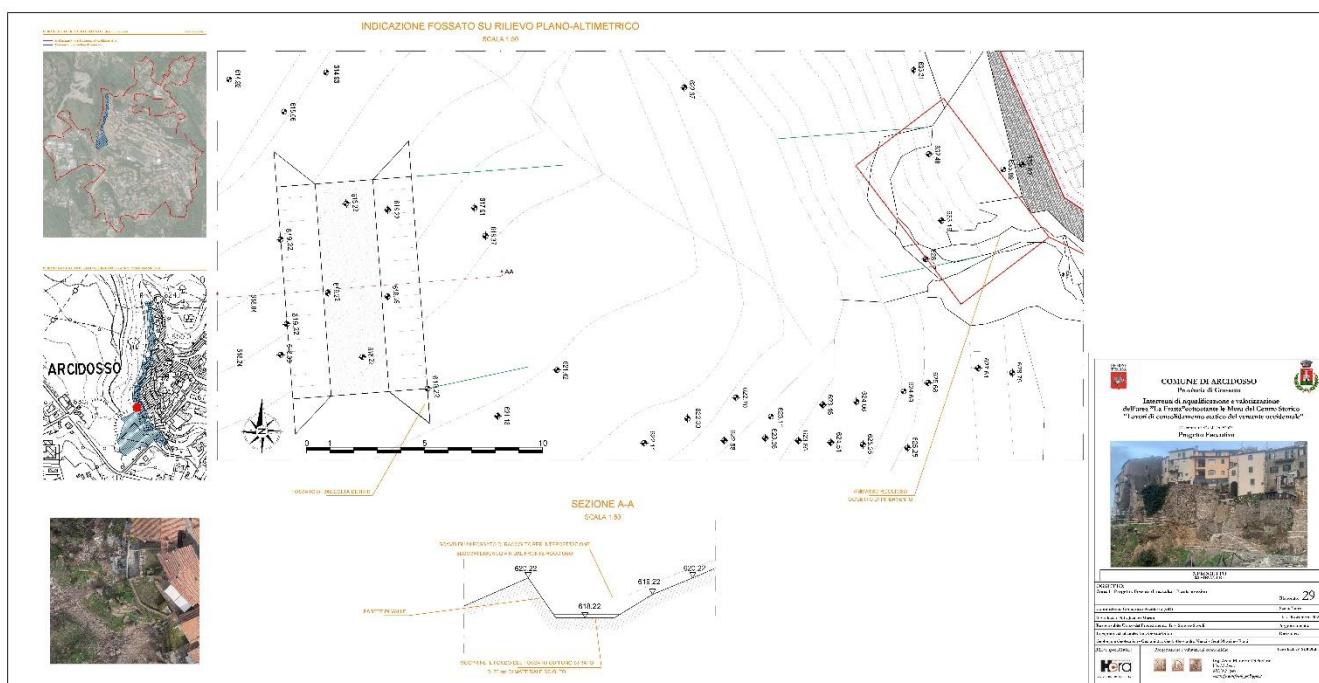
Fig. 41 Zona 1 Elab.29- Progetto Fossato di raccolta

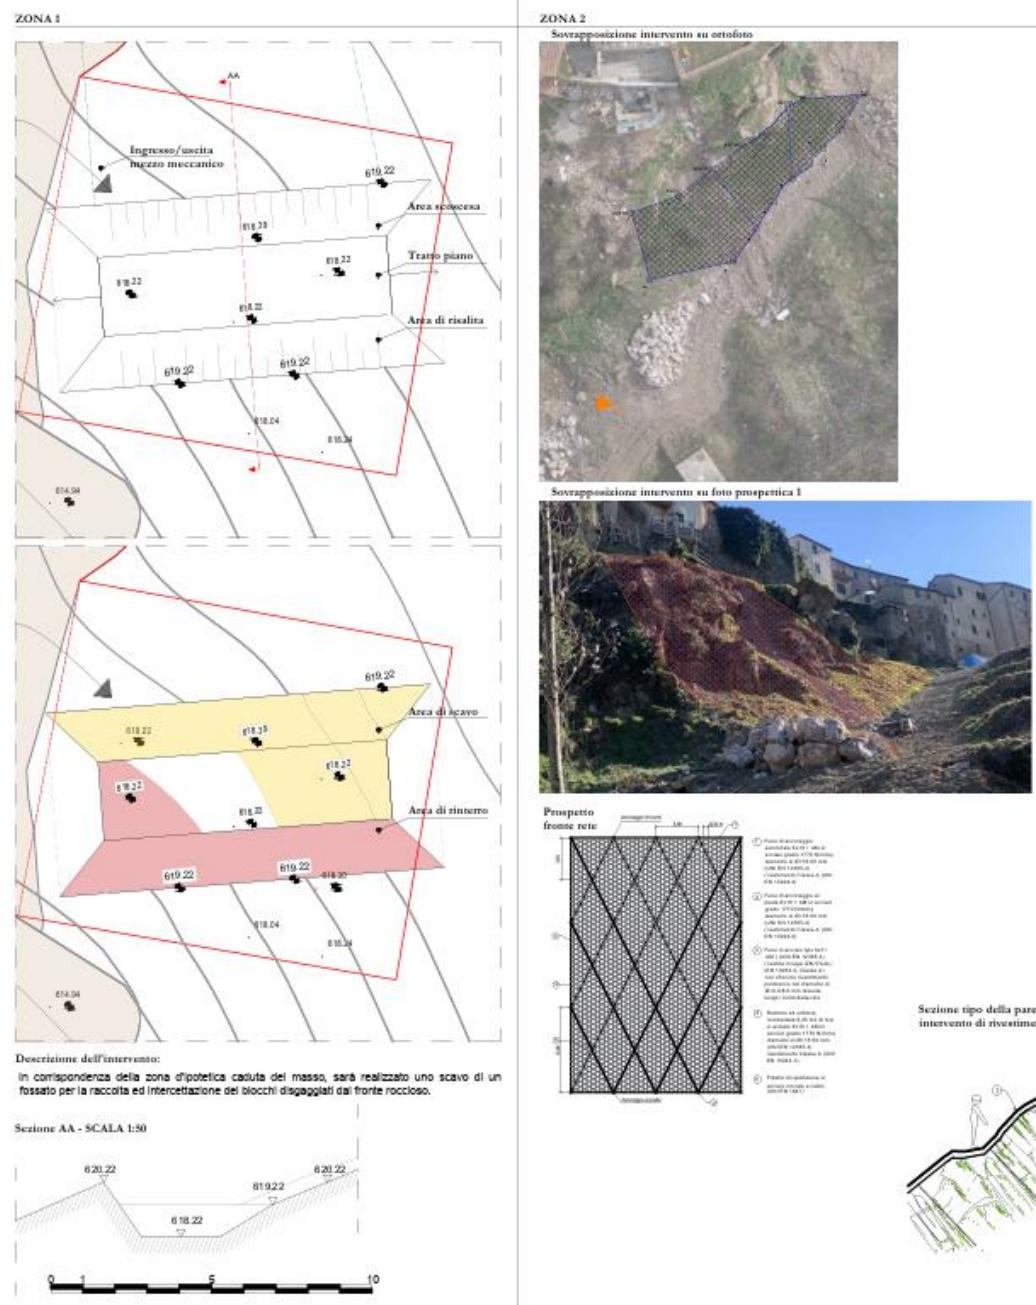
Fig.42 Zona 1 -Elab.24 Vallo paramassi – Particolari

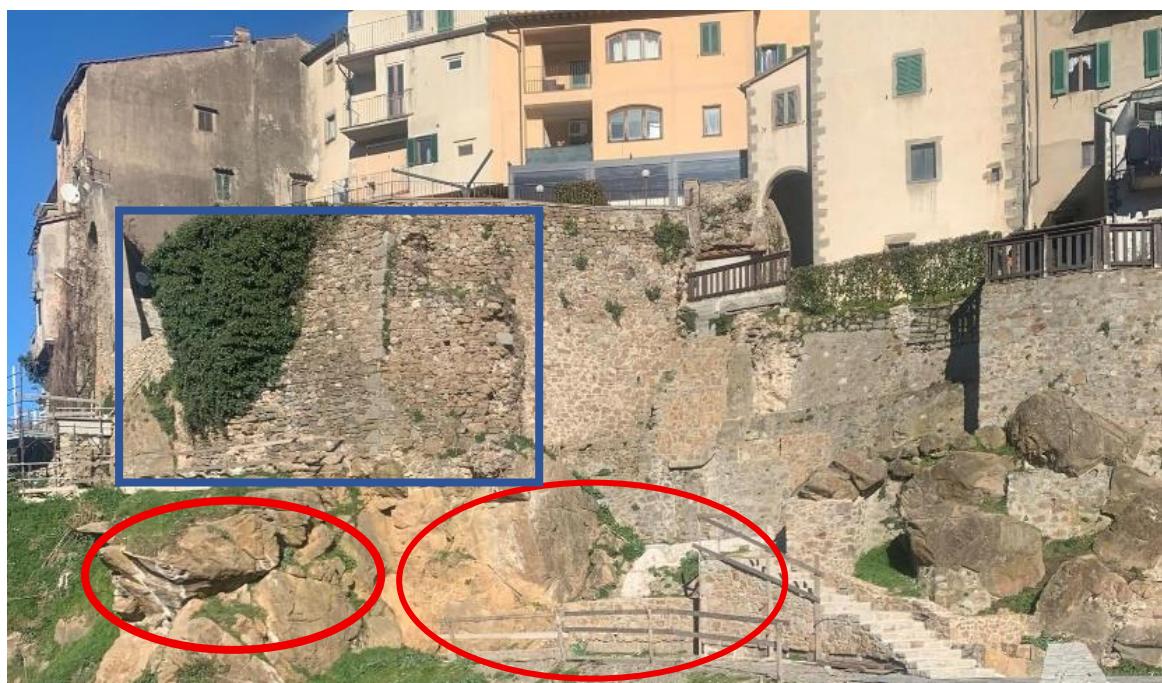
Fig.43 Schema zona di intervento

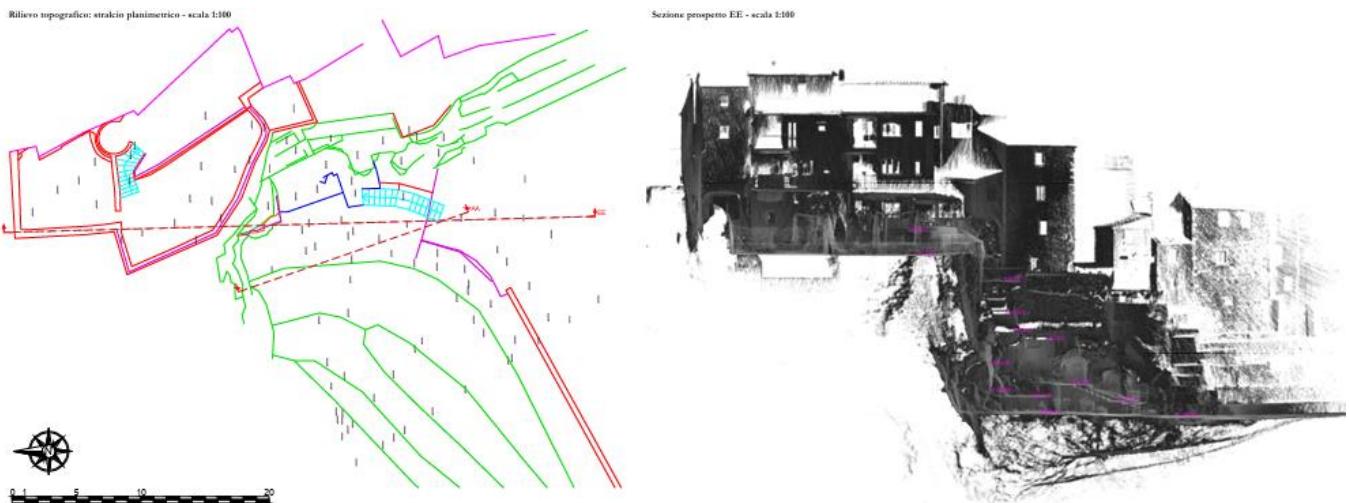
Fig 44. Zona 5 – Nuvola di punti - Rilievo Area di costruzione del muro di controscarpa e sezione prospetto

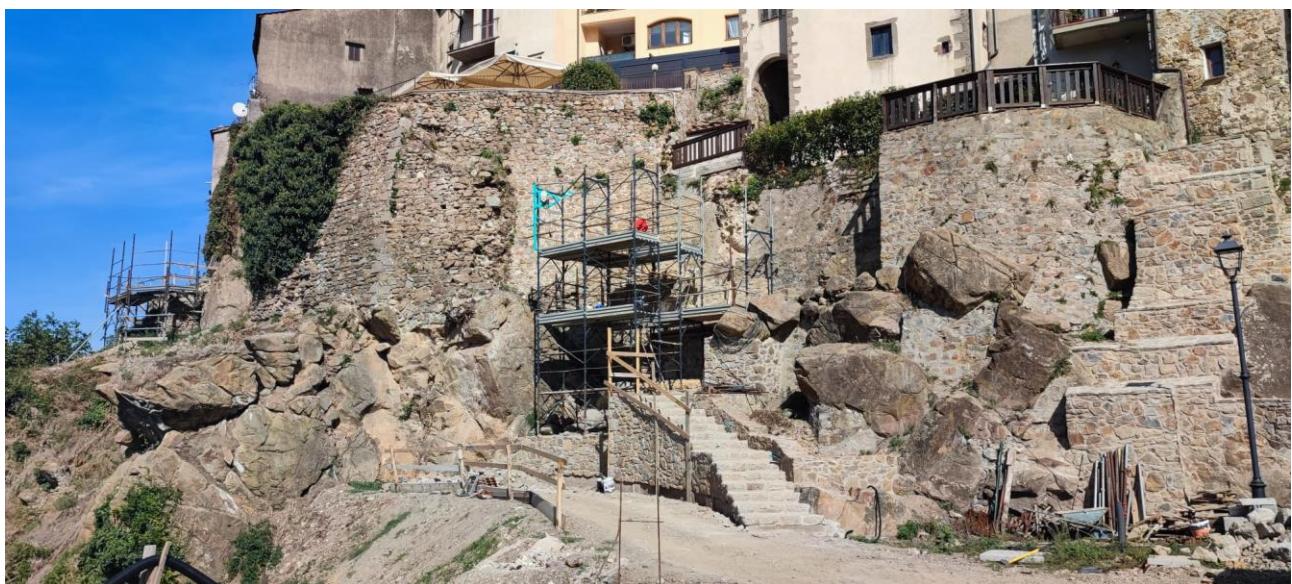
Fig 45- Particolare della scala in muratura esistente

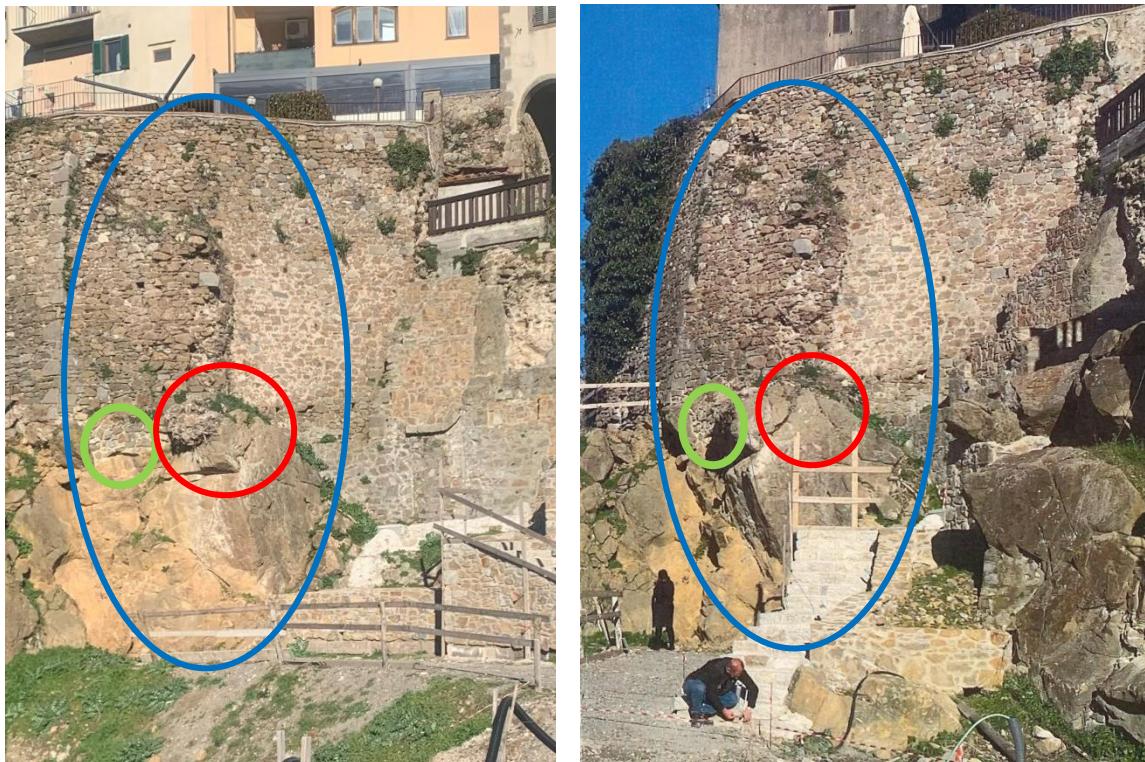
Fig 46 - 47 Veduta murazione in pietra : particolare massi fratturati

Il PFTE indicava come quota di imposta del muro di controscarpa 629,80 circa, mentre, dal rilievo topografico fornito dall'Amministrazione la quota di riferimento è pari a 628,37 circa, in aderenza al primo gradino della scala in muratura. Inoltre si legge che la fuoriuscita a sbalzo dal cantonale della roccia costituisce uno sbalzo naturale su cui poggia la parete muraria che risulta attualmente priva di condizioni effettive di sicurezza (vedi Fig 46-47-48-49).

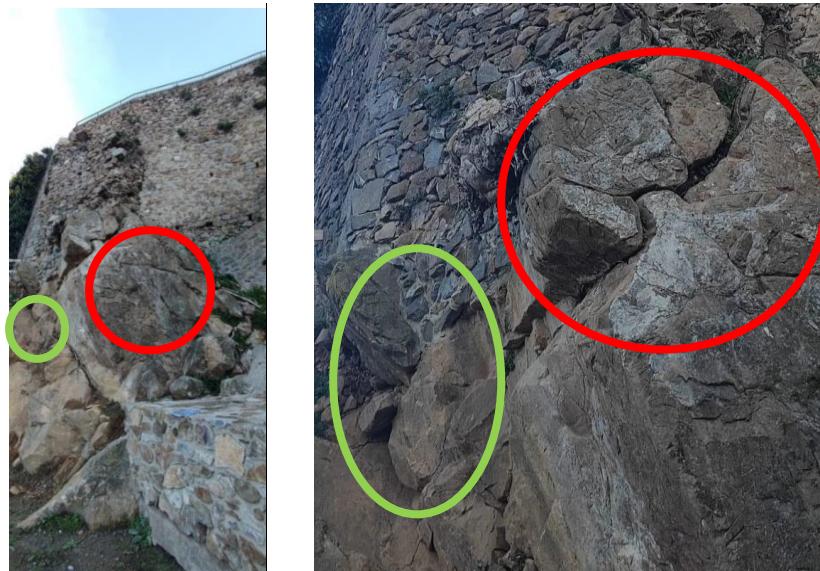
Fig 48 -49 Veduta massi fratturati Zona 4 e 5: particolare conci pericolanti

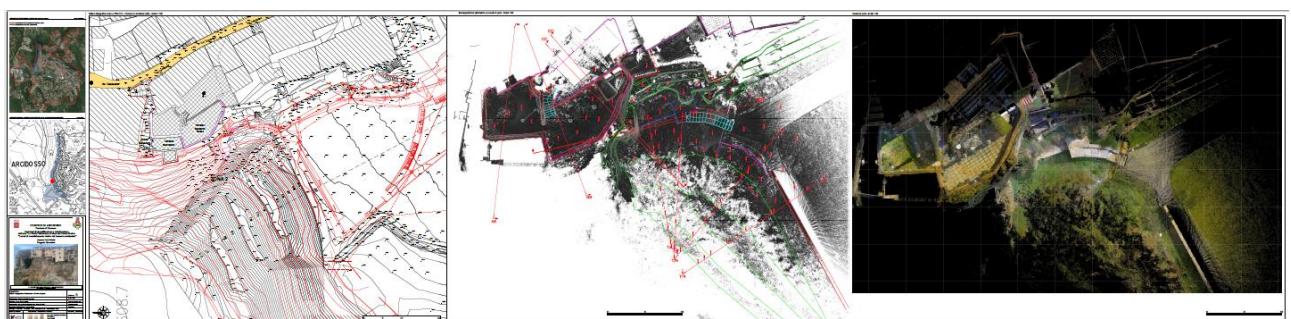
Fig. 50 Elab.6 Planimetria con individuazione delle linee di sezioni e Nuvola di punti

L'intervento progettuale relativo alla costruzione del richiamato muro di sostegno si è avvalso dei risultati delle indagini geologiche e geotecniche descritte in precedenza oltre che dai rilievi che hanno fornito le sezioni di maggiore rilevanza come riportato negli Elab.n. 6, 7, 8, 9.

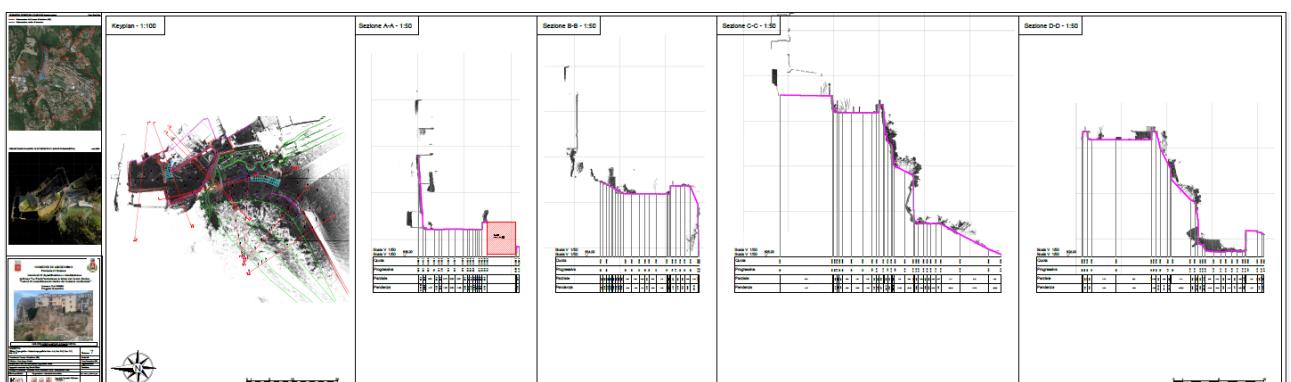
Fig. 51 Elab.7 Zona 4 e 5 - Sezioni topografiche AA, BB, CC, DD'

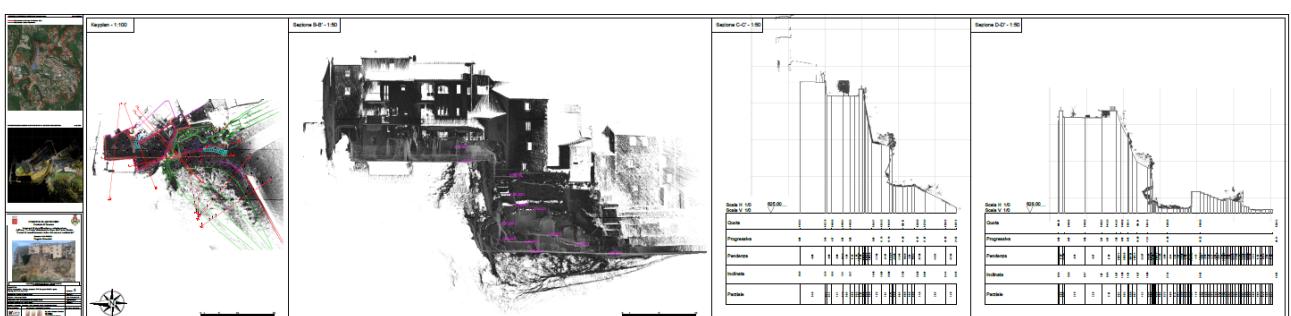
Fig. 52 Elab.8 Sezioni topografiche Sez.B-B', Sez.C-C', Sez.D-D'

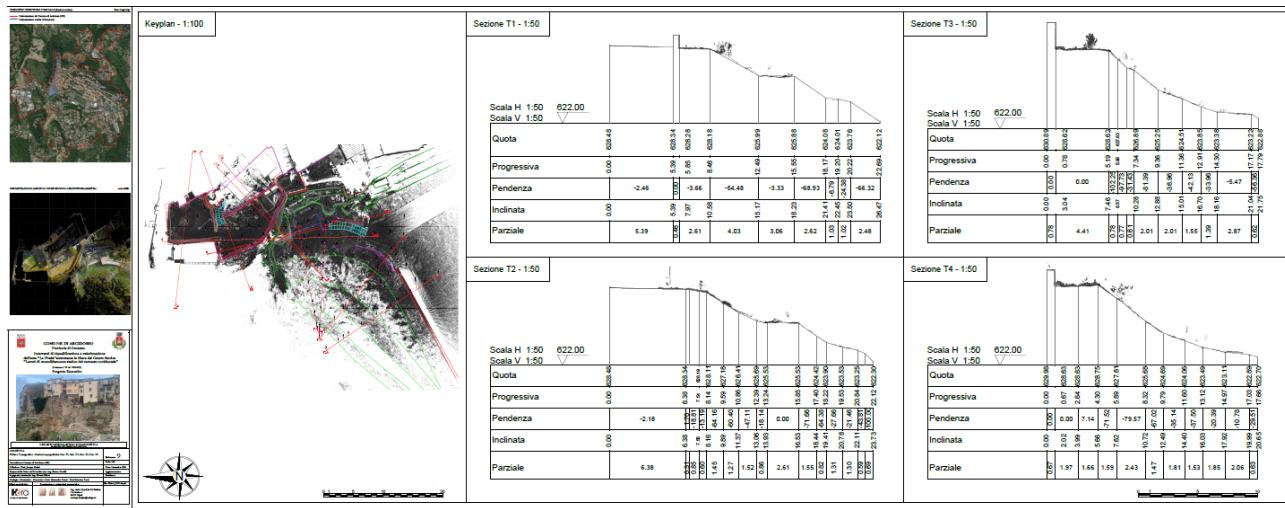
Fig. 53 Elab.9 Sezioni Topografiche T1,T2, T3,T4

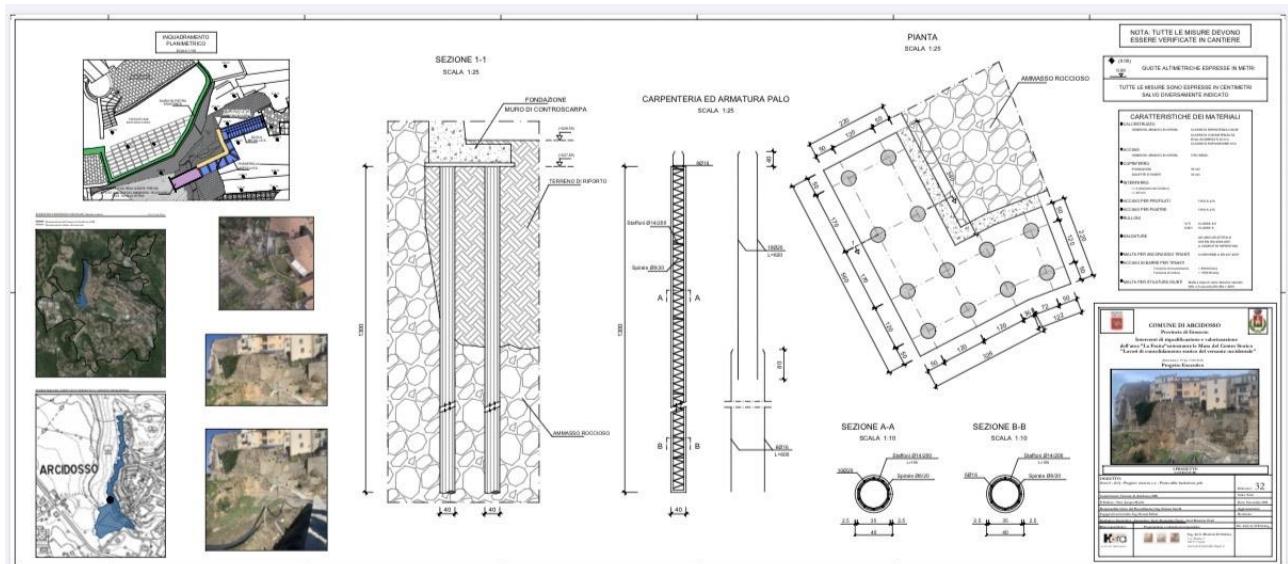
Fig. 54 - Elab.32 Progetto muro in c.a. - Pianta delle fondazioni con pali

Per la costruzione del muro è stata prevista una fondazione su pali necessaria per il superamento del banco costituito da riporto antropico dello spessore di circa 6 mt. (v. sondaggio geognostico geol. Nenci).

Il dimensionamento delle fondazioni e del muro di controscarpa sono state progettate dallo studio dell'ing. Giosuè Gifuni come riportato negli Elab.n.32, 33 (fig.54, 55).

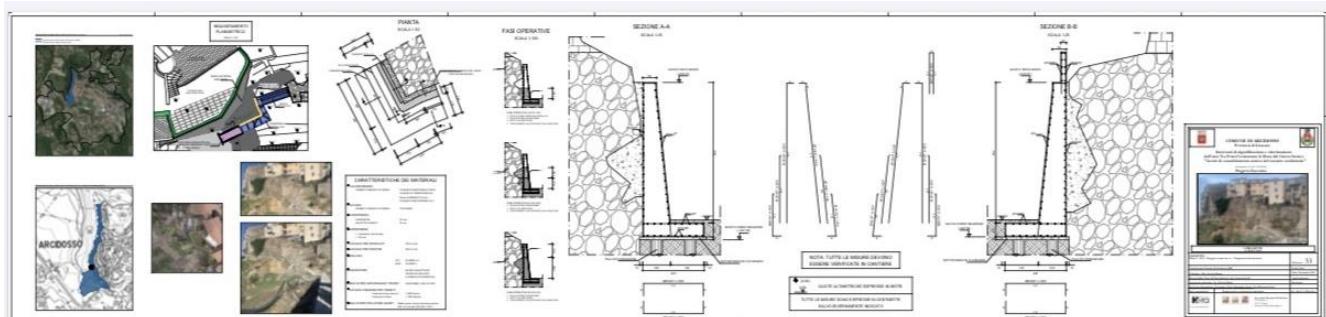
Fig.55 Elab.33 – Zona 5 Progetto muro di controscarpa in c.a

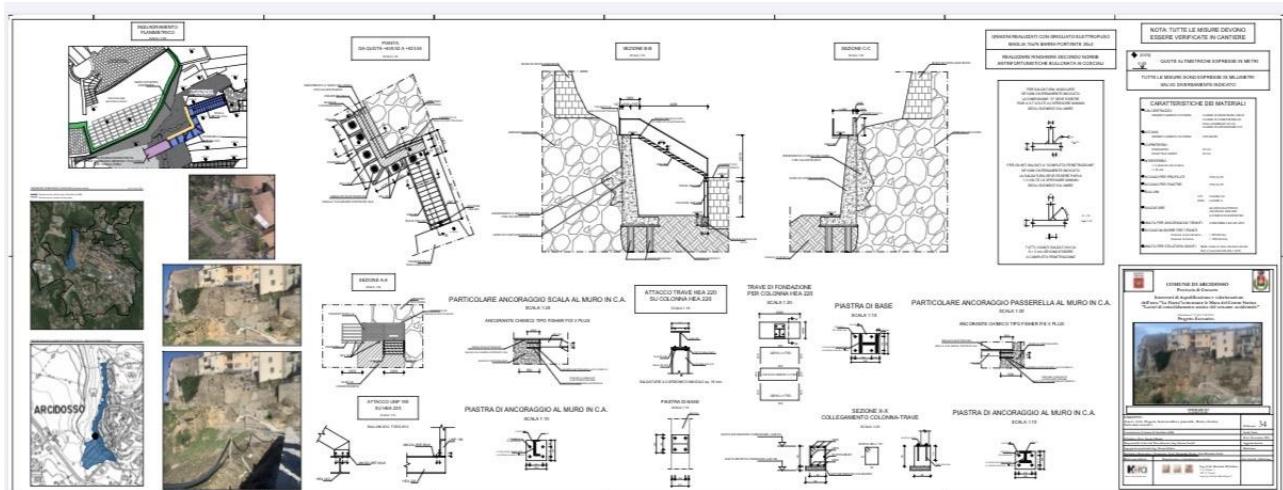
Fig .56 Elab.34 Progetto scala metallica e passerella

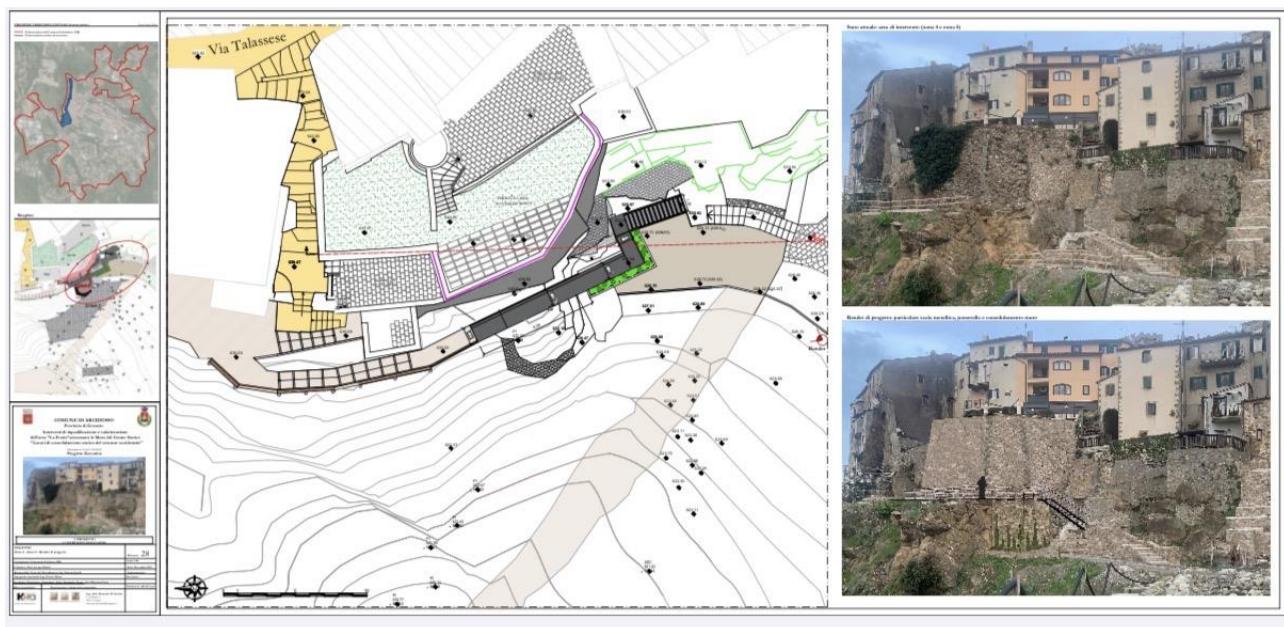
Fig .57 Elab.28 Zona 4 -Zona 5- Render di progetto

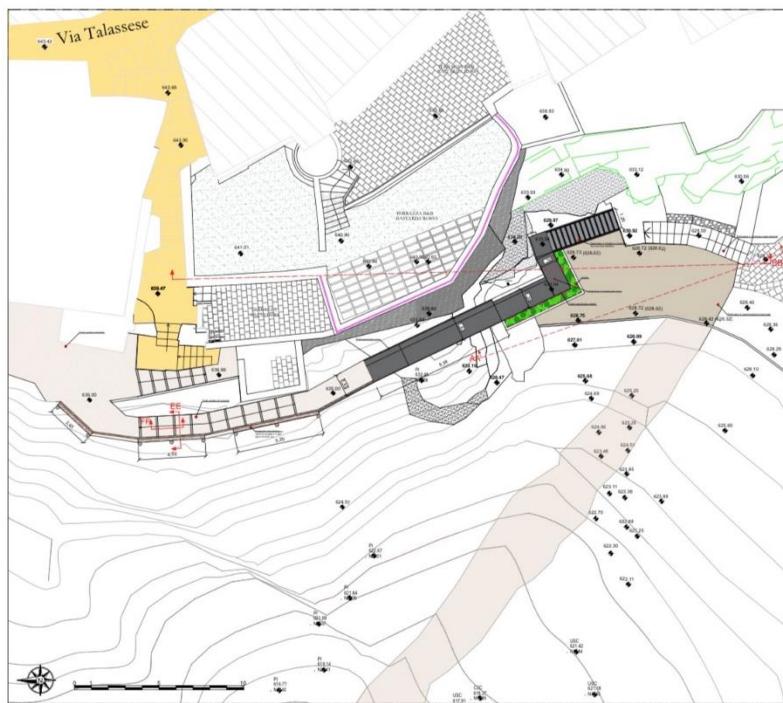
Fig. 58. - Zona 5: Progetto Muro - Scala metallica e passerella

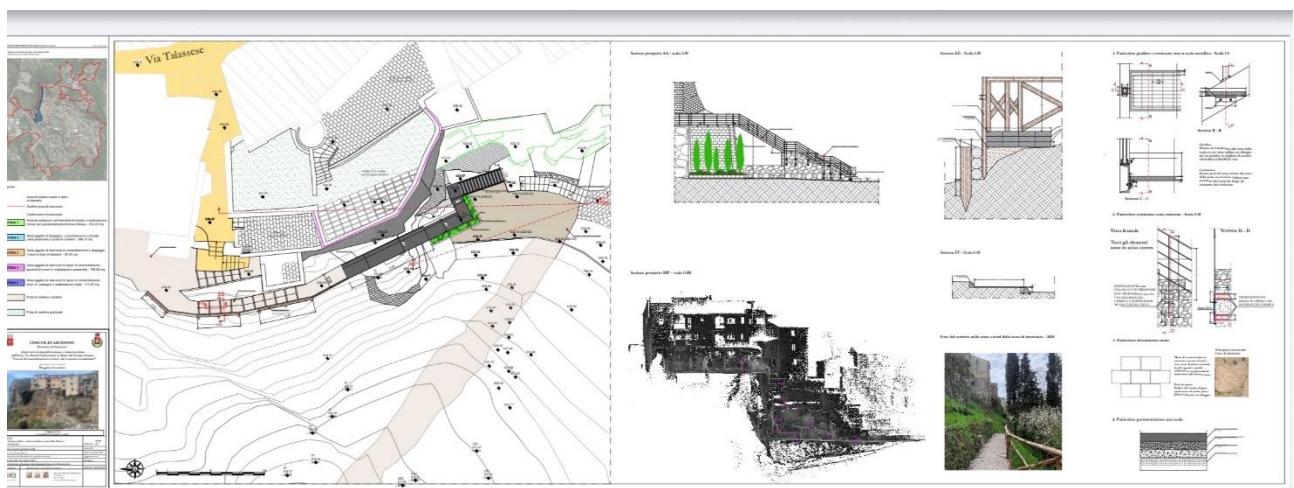
Fig. 59. Elab.n. 27 - Zona 5: Progetto muro e scala metallica

La rampa di scale è costituita da 15 alzate da cm. 17,5 (compreso ballatoio) realizzate sempre con pannelli tipo orsogril e ringhiera in corten come indicato nell'Elab. 27 "Zona 5: Progetto Muro - Scala metallica e passerella: Pianta e Sezione Particolari, Fotoinserimento"

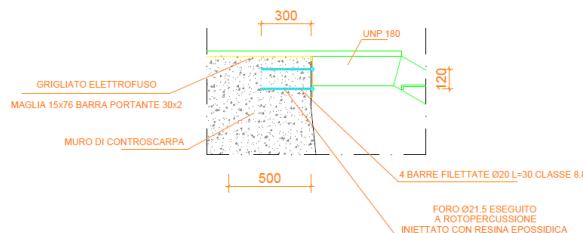
PARTICOLARE ANCORAGGIO SCALA AL MURO IN C.A.

ANCORANTE CHIMICO TIPO FISHER FIS V PLUS

Fig. 60. Particolare ancoraggio scala al muro in c.a.

Il PE prevede a quota 633,54 che la rampa metallica venga collegata alla sommità del muro di controscarpa a mezzo travi HEA a sbalzo ancorate al detto muro al quale sono collegate con piastre tirafondate e bullonate.

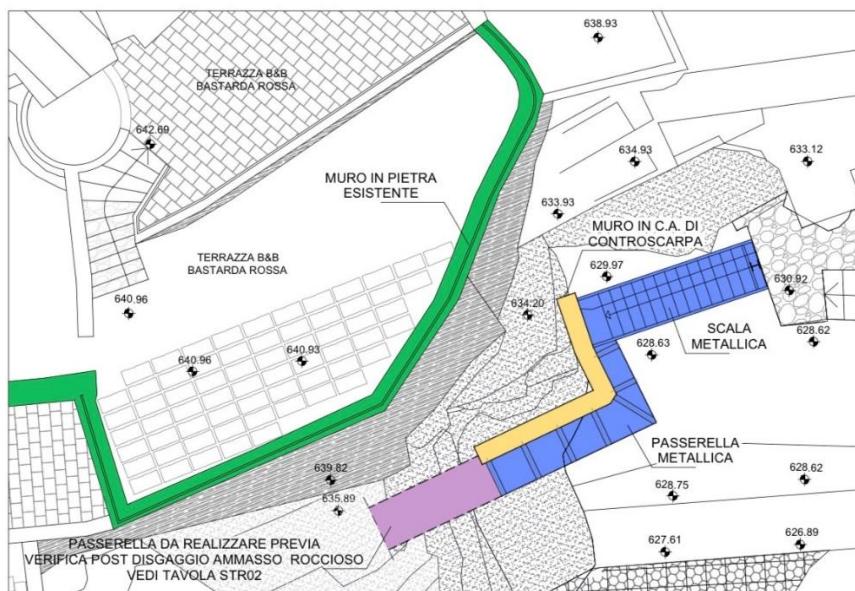
Fig.61 Zona 5 Sviluppo planimetrico della passerella sospesa

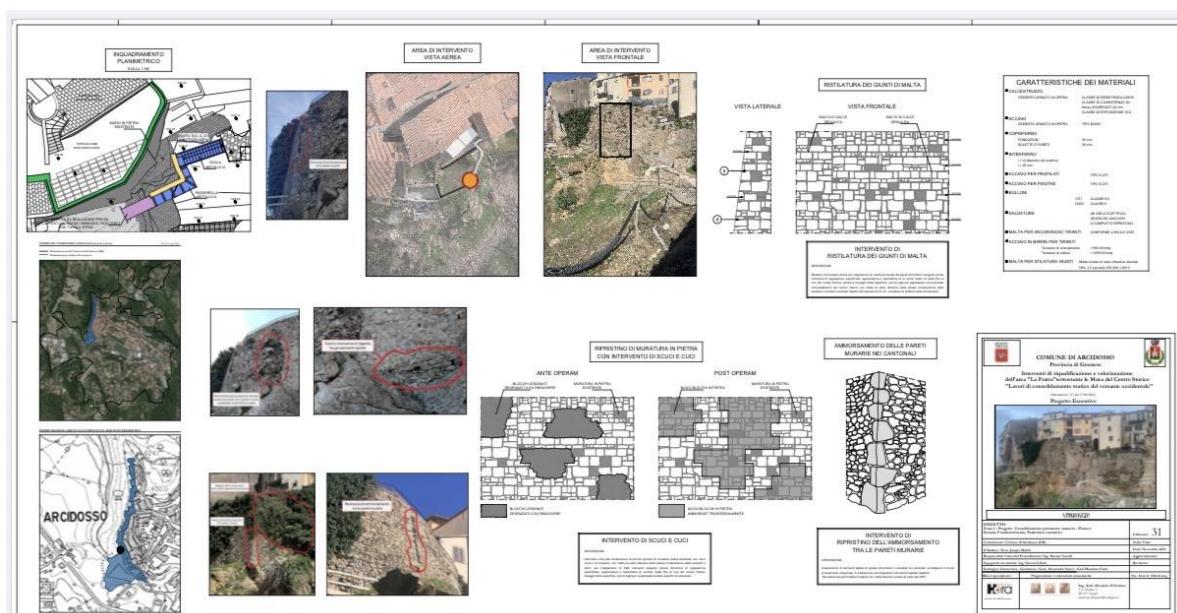
Fig. 62 –Elab.n. 31 - Zona 4 - Area oggetto di interventi di opere di consolidamento di paramenti murari

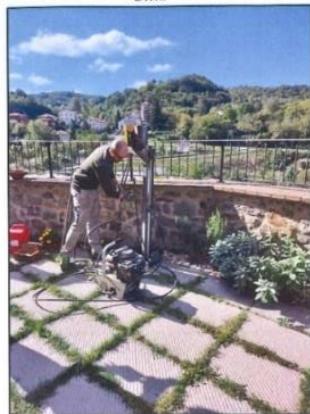
DM1

*Fig 63 Zona 4 – Indagini geologiche a quota calpestio del terrazzo del ristorante “Bastarda rossa”
(foto Geol.Nenci)*

Per la zona retrostante il muro del ristorante, le prove eseguite immediatamente a monte del muro di sostegno (DM1 e DM3), hanno restituito rifiuto rispettivamente a 3,90 m e 3,40 m di profondità. Le prove realizzate al limite a monte del giardino (DM2 e DM4) hanno restituito rifiuto rispettivamente a 2,50 m e 2,40 m di profondità. Queste indagini andranno confrontate con il risultato della sismica e della rifrazione.

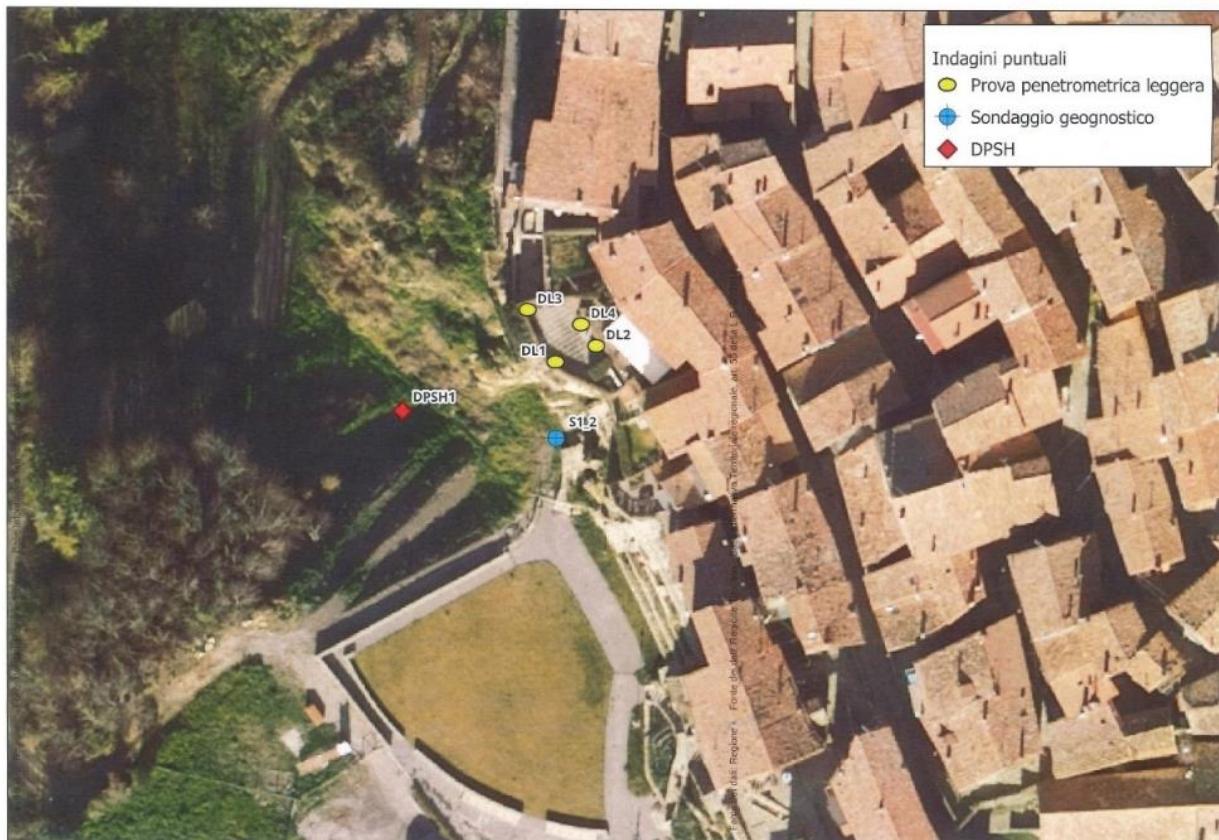
L'ubicazione delle prove effettuate nell'ambito della presente indagine sono riportate nelle seguenti immagini tratte dall'analisi condotta dal Geologo dr. Nenci.

Fig.64 Zona 4 – Ubicazione delle indagini

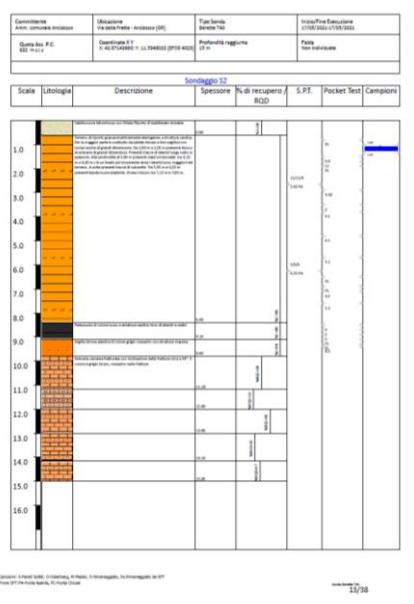
Fig. 65 Profilo geologico S1(Geol.Nenci)

Infatti, la relazione geologica ha fornito la diagnostica utile a tracciare (prevedere) l'andamento del profilo dell'ammasso roccioso retrostante il muro in questione. Tali indagini sono state svolte effettuando alcune perforazioni sul terrazzo.

Le indagini svolte dal Geologo dr. Nenci nelle zone retrostanti il muro della terrazza del ristorante inerenti l'area posta a tergo del muro di sostegno del ristorante effettuate appena a monte del muro di sostegno (DM1 – DM3) mostrano la presenza di un riporto con caratteristiche meccaniche eterogenee e sono andate a rifiuto alla profondità rispettivamente di 3,90 m e 3,40 m mentre le due realizzate al limite di monte del giardino (DM2 e DM4) evidenziano sempre un terreno superficiale/ riporto molto eterogeneo e sono andate a rifiuto alla profondità di 2,50 m e 2,40 m.

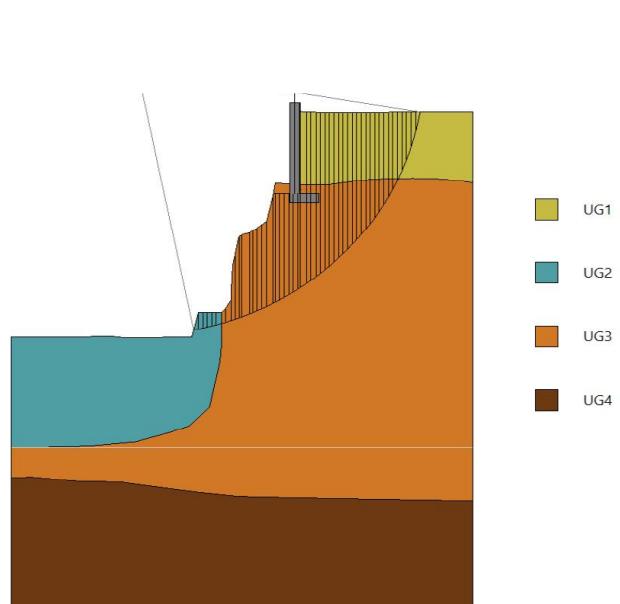
Nella stessa relazione viene così schematizzato il profilo delle quattro unità geotecniche dal Geologo Fanti.

Fig. 66 Zona 4 profilo delle quattro unità geotecniche dal (Geol. Fanti)

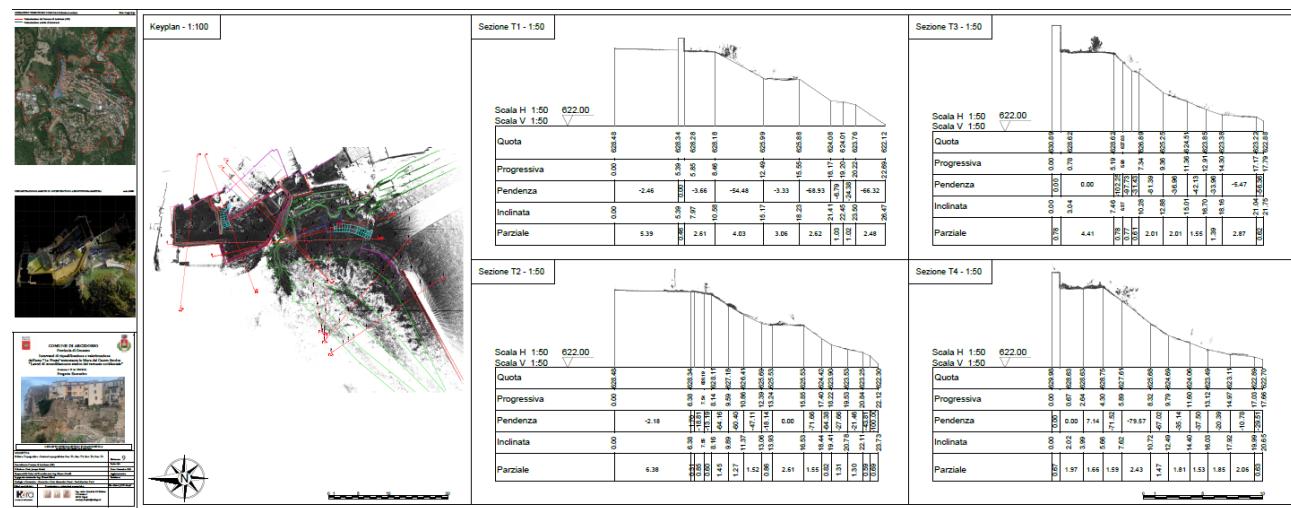
Inoltre, l'analisi dei profili topografici effettuata comparando le sezioni realizzate dalla HERA Srl non ha fornito disallineamenti verticali significativi rispetto anche alla originaria inclinazione del profilo del muro sottostante il ristorante di seguito si riportano alcune restituzioni topografiche delle sezioni elaborate da HERA srl oggetto dell'analisi effettuata.

Fig. 67 Elab. n. 9 – Sezioni topografiche. T1, T2, T3, T4

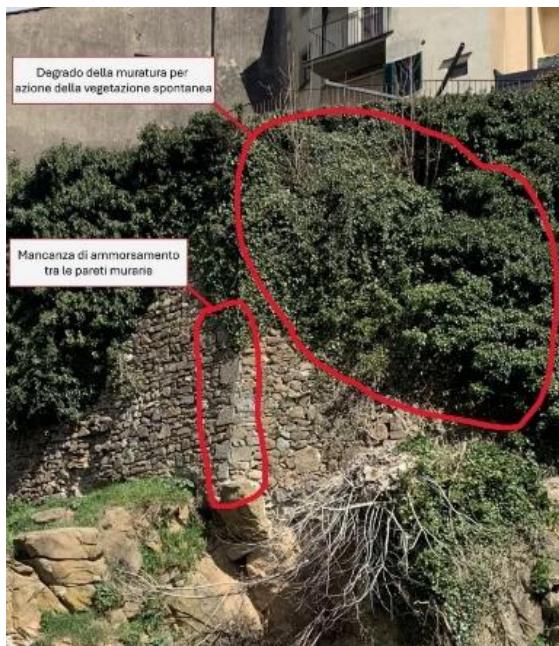
Fig. 68 Zona 4 -Rilievo fotografico intervento di integrazione del tessuto murario (scuci e cuci)

di vegetazione infestante sviluppatasi in numerose connessioni tra i conci murari; infiltrazioni d'acqua meteoriche che attraverso il piano di calpestio del terrazzo del ristorante il cui assorbimento risulta ridotto in quanto oggi interamente pavimentato, anche se con possibilità di parziale assorbimento hanno aumentato il deflusso esterno dell'acqua. Ulteriore e significativa causa del dissesto è rappresentata dalla vetustà del muro che richiede interventi periodici soprattutto per la sigillatura dei giunti tra i conci murari da effettuarsi sotto squadro con malta di cemento idonea e in alcuni casi con interventi murari mirati alla sostituzione o al scuci e cuci della maglia muraria.

Successivamente alla fase di riqualificazione muraria delle pareti si procederà ad un processo di riempimento delle fessurazioni e dei vuoti retrostanti la parete e, quindi i conci costituenti il muro, nonché dei meati e dei vuoti presenti tra il muro e la superficie terreno/roccia. Il consolidamento in questione è previsto attraverso la realizzazione di fori verticali del diametro di 80/100 mm da eseguirsi lungo il perimetro della terrazza a distanza di 1,50 m circa profondità di circa metri quattro.

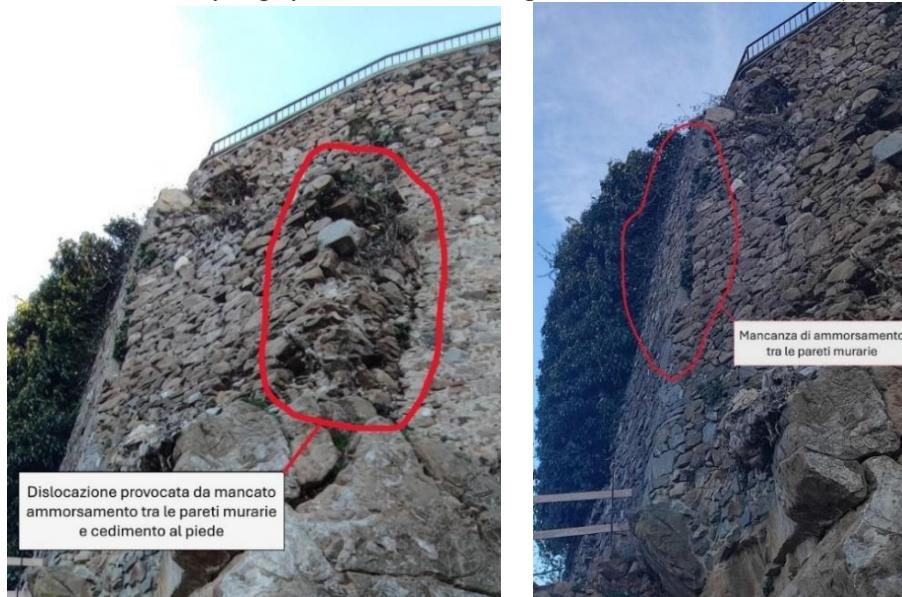
Fig. 69, 70-. Zona 4 -Rilievo fotografico intervento di integrazione del tessuto murario (scuci e cuci)

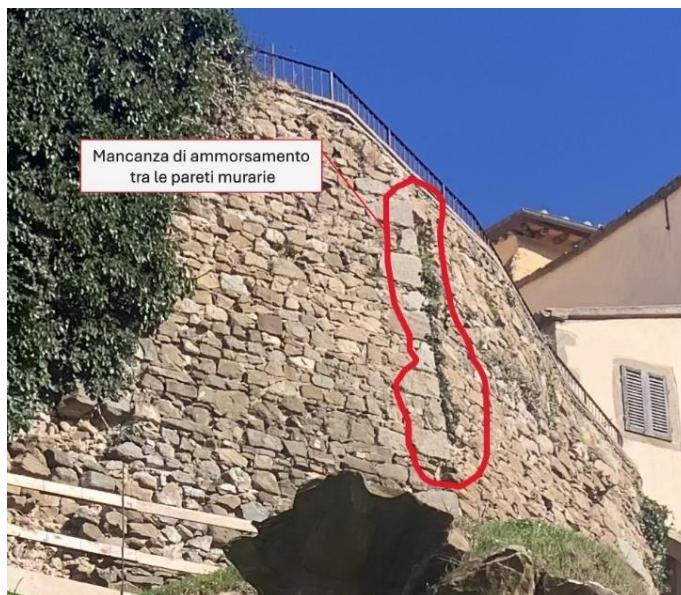
Fig.71 Zona 4 Rilievo fotografico sottostante il ristorante – Quadro lesionativo particolare distacco tra le pareti murarie

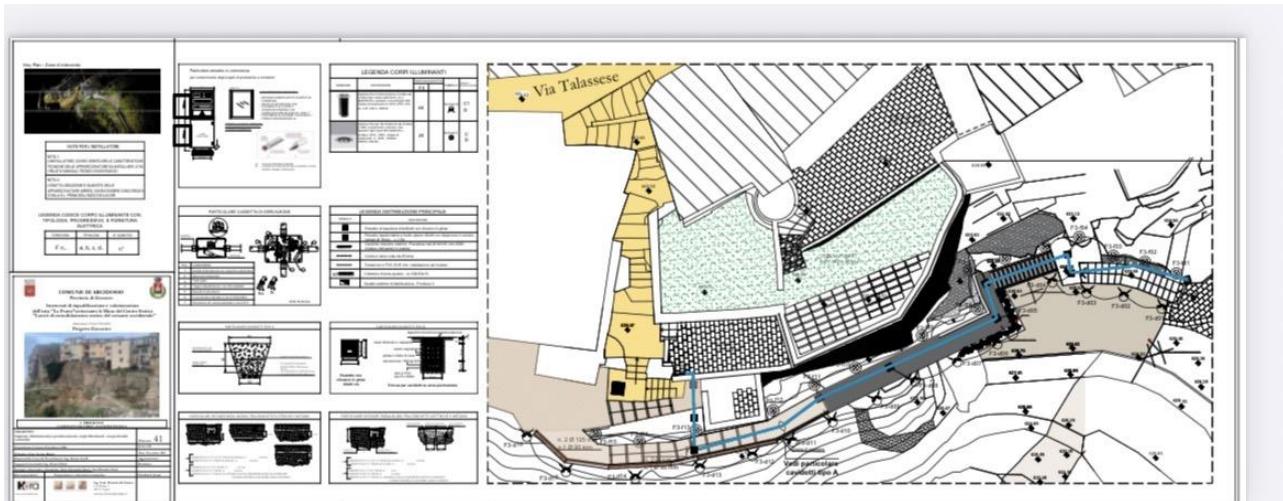
Fig.72 Elab.41 Progetto impianto elettrico -illuminotecnico
